RC造建物のFEM解析

・南投縣警察局集集分局

- ・3階建RC造
- ・1993年竣工
- ・震源地から約4.5km
- ・損傷レベル4

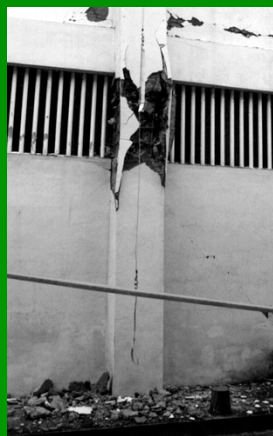
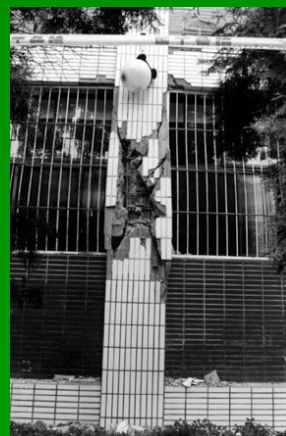
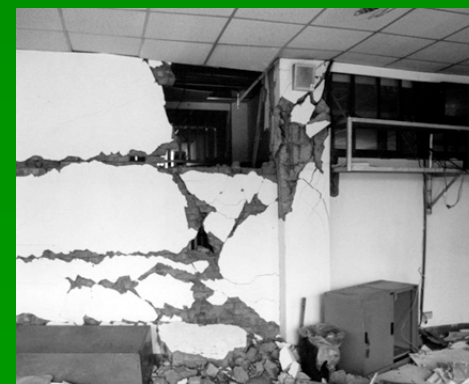
破壊した柱

破壊した壁

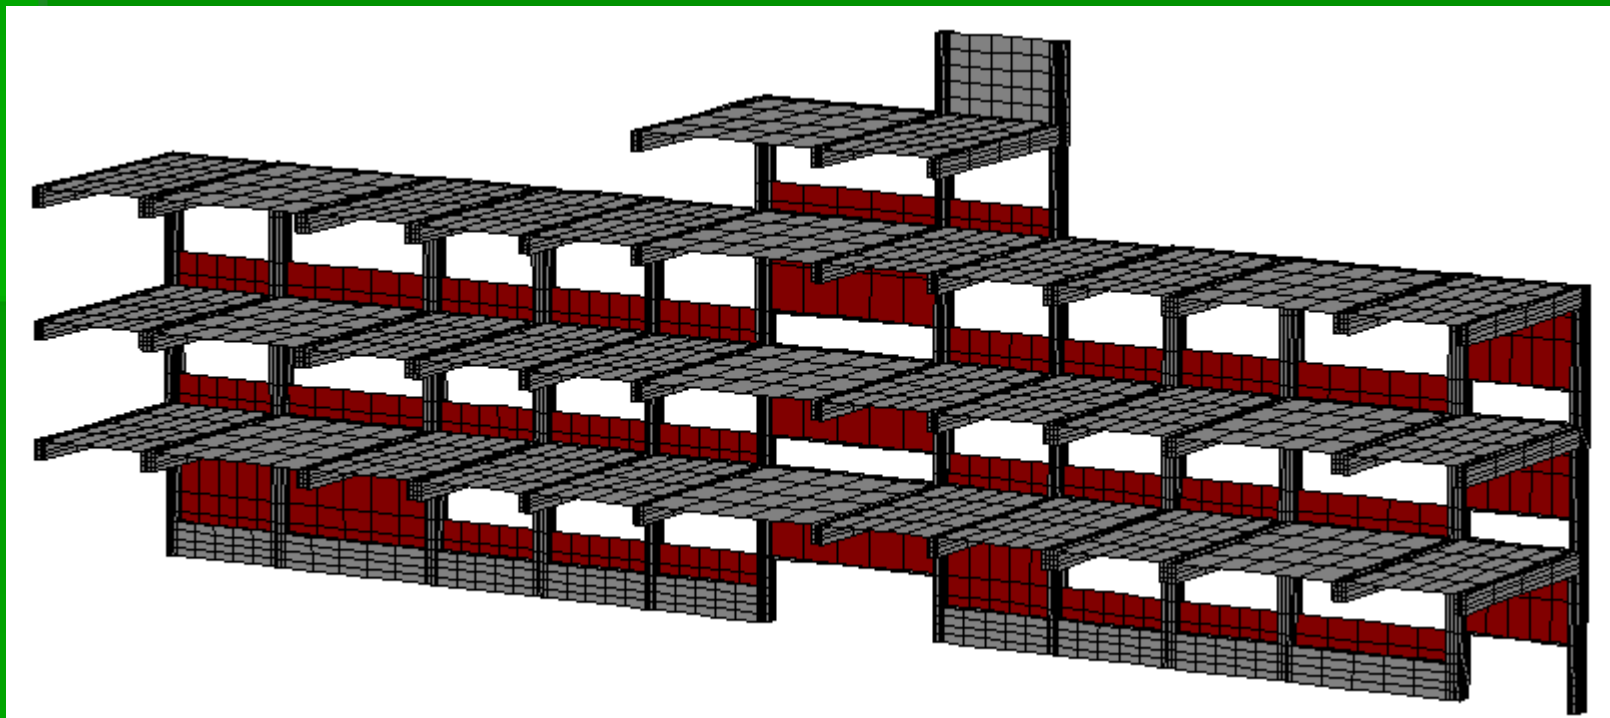
解析モデル例 (レンガ壁あり)

桁行方向の構面をひとつ抜き出したモデル

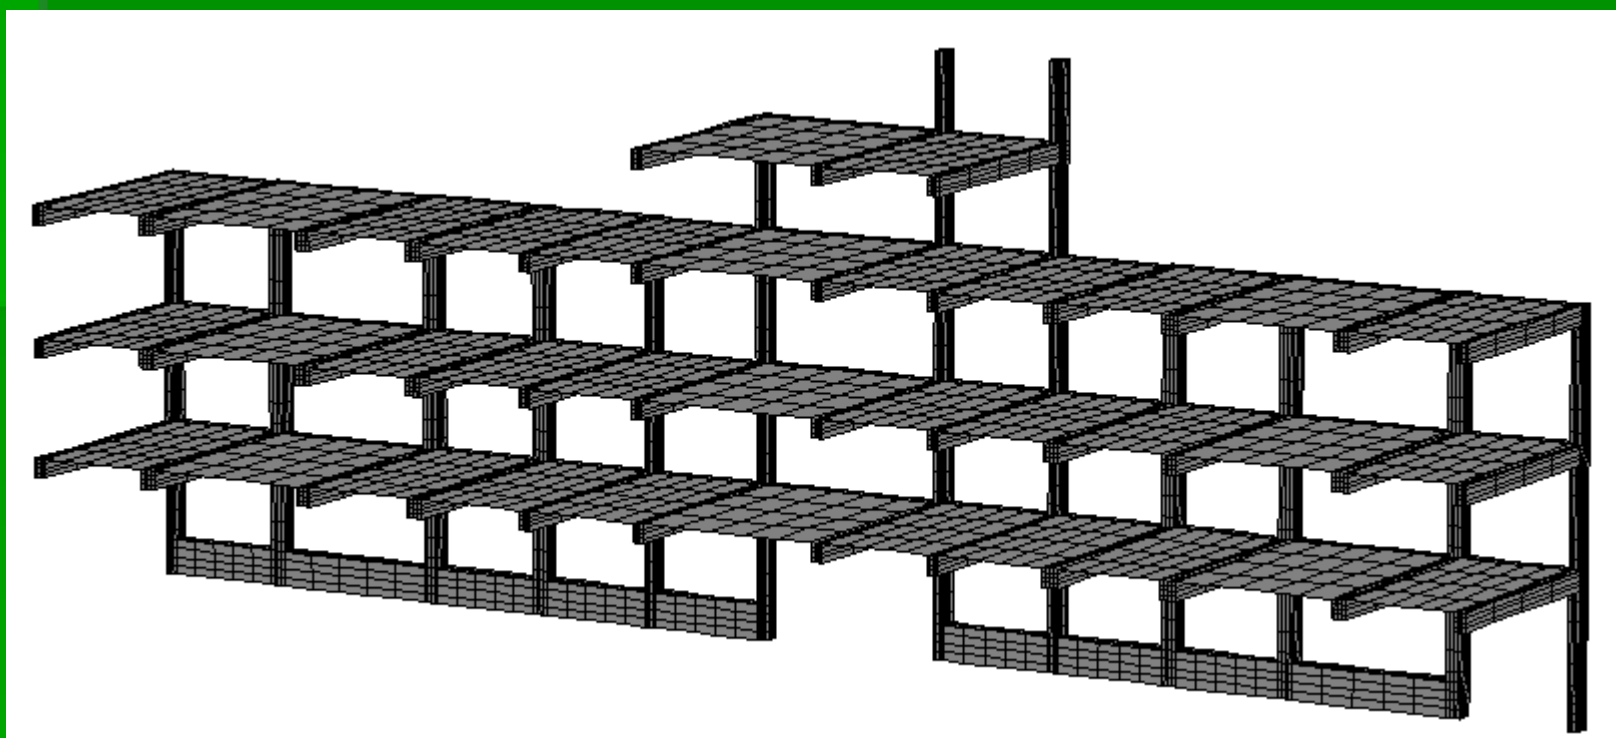
解析モデル例 (レンガ壁なし)

桁行方向の構面をひとつ抜き出したモデル

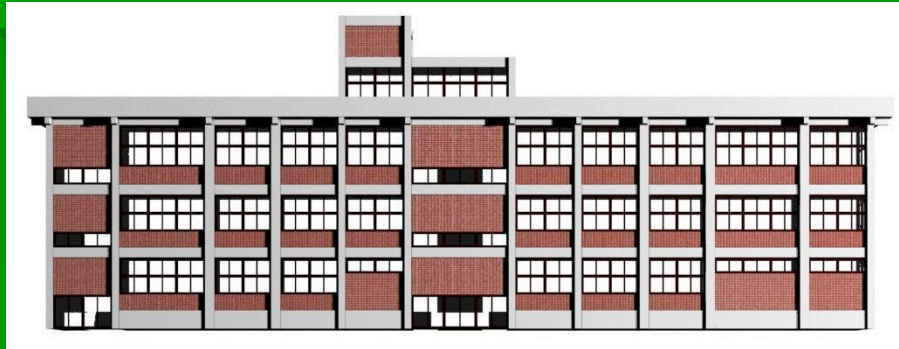
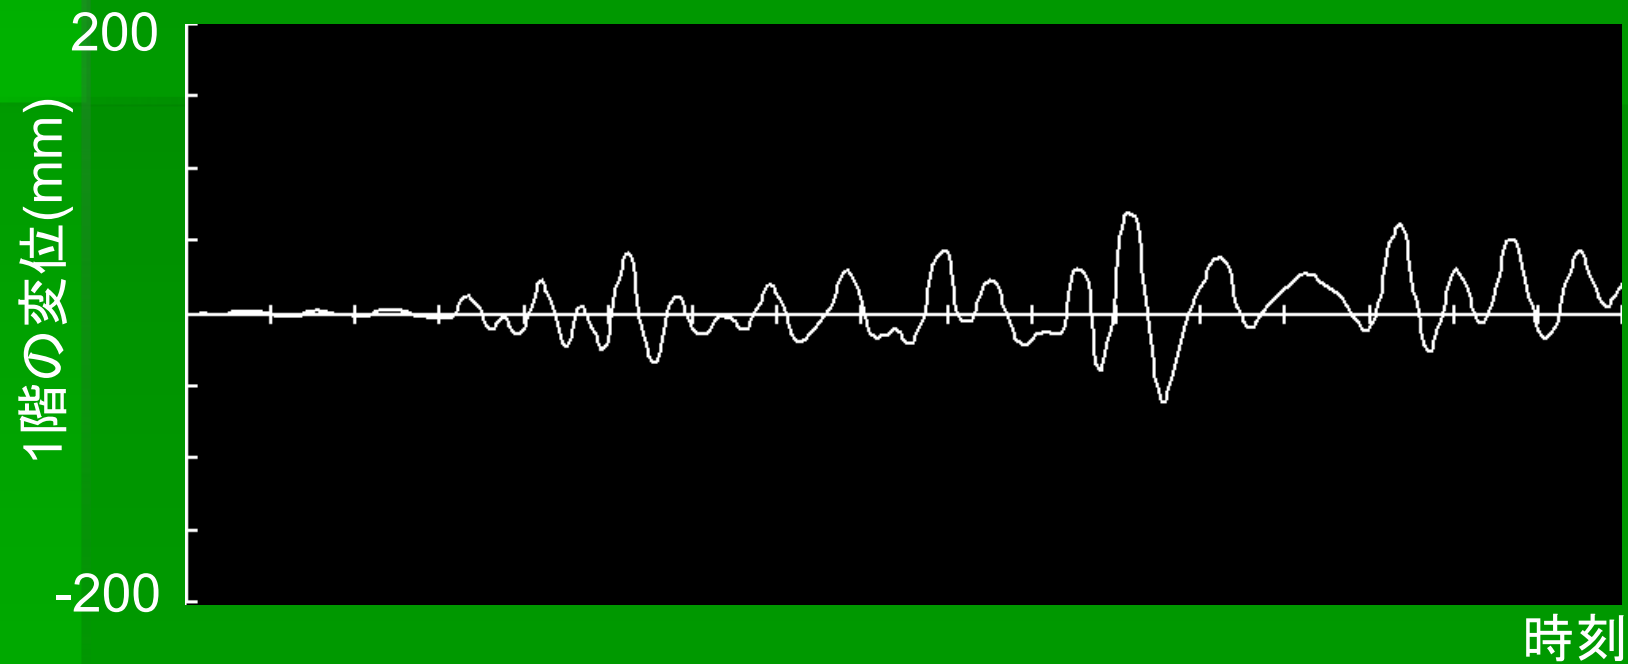
元の建物:
1階の変位は最大68 mm

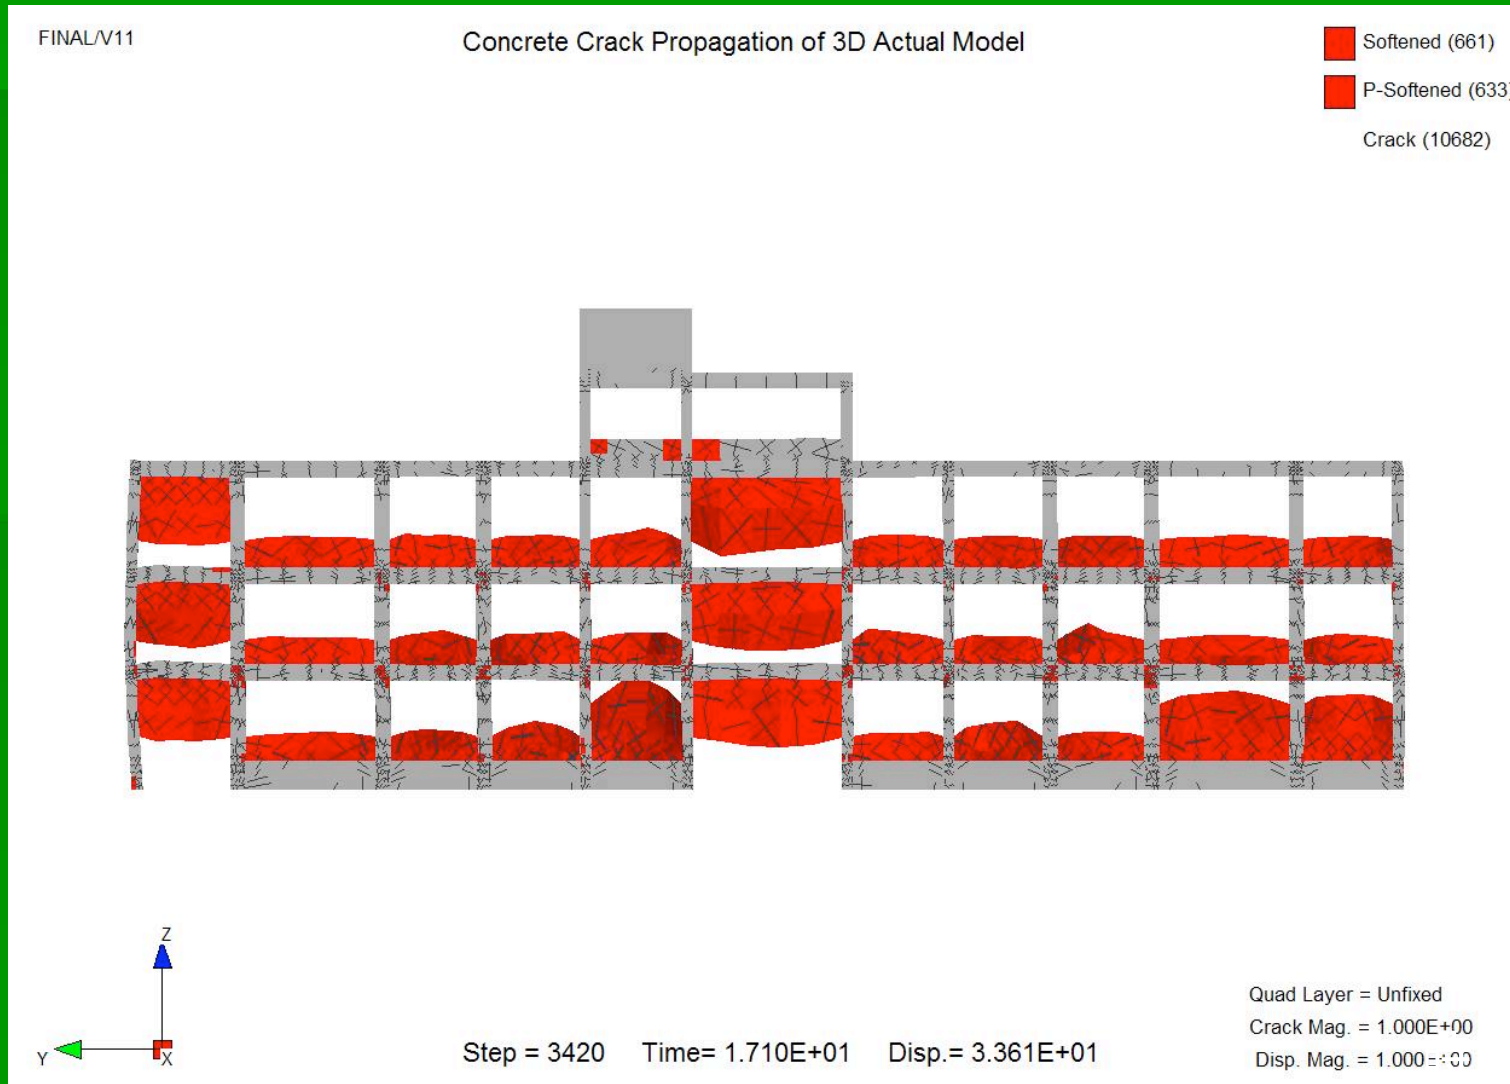
元の建物：
壁だけではなく、柱・梁も損傷

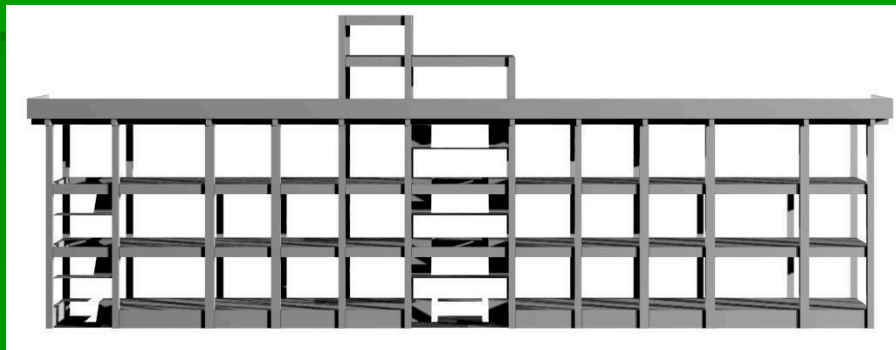
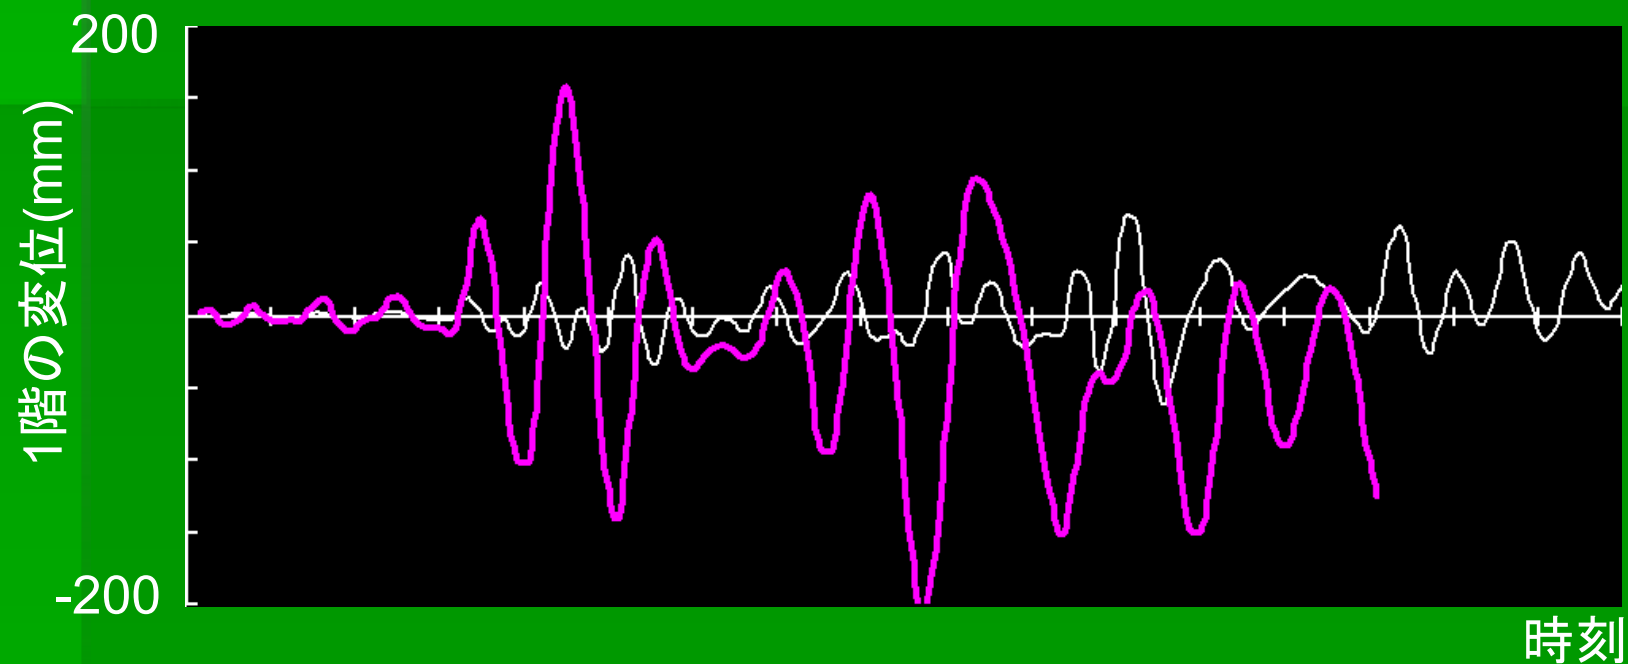
レンガ壁なしの計算:
1階の変位は最大206 mm
140%の過大評価

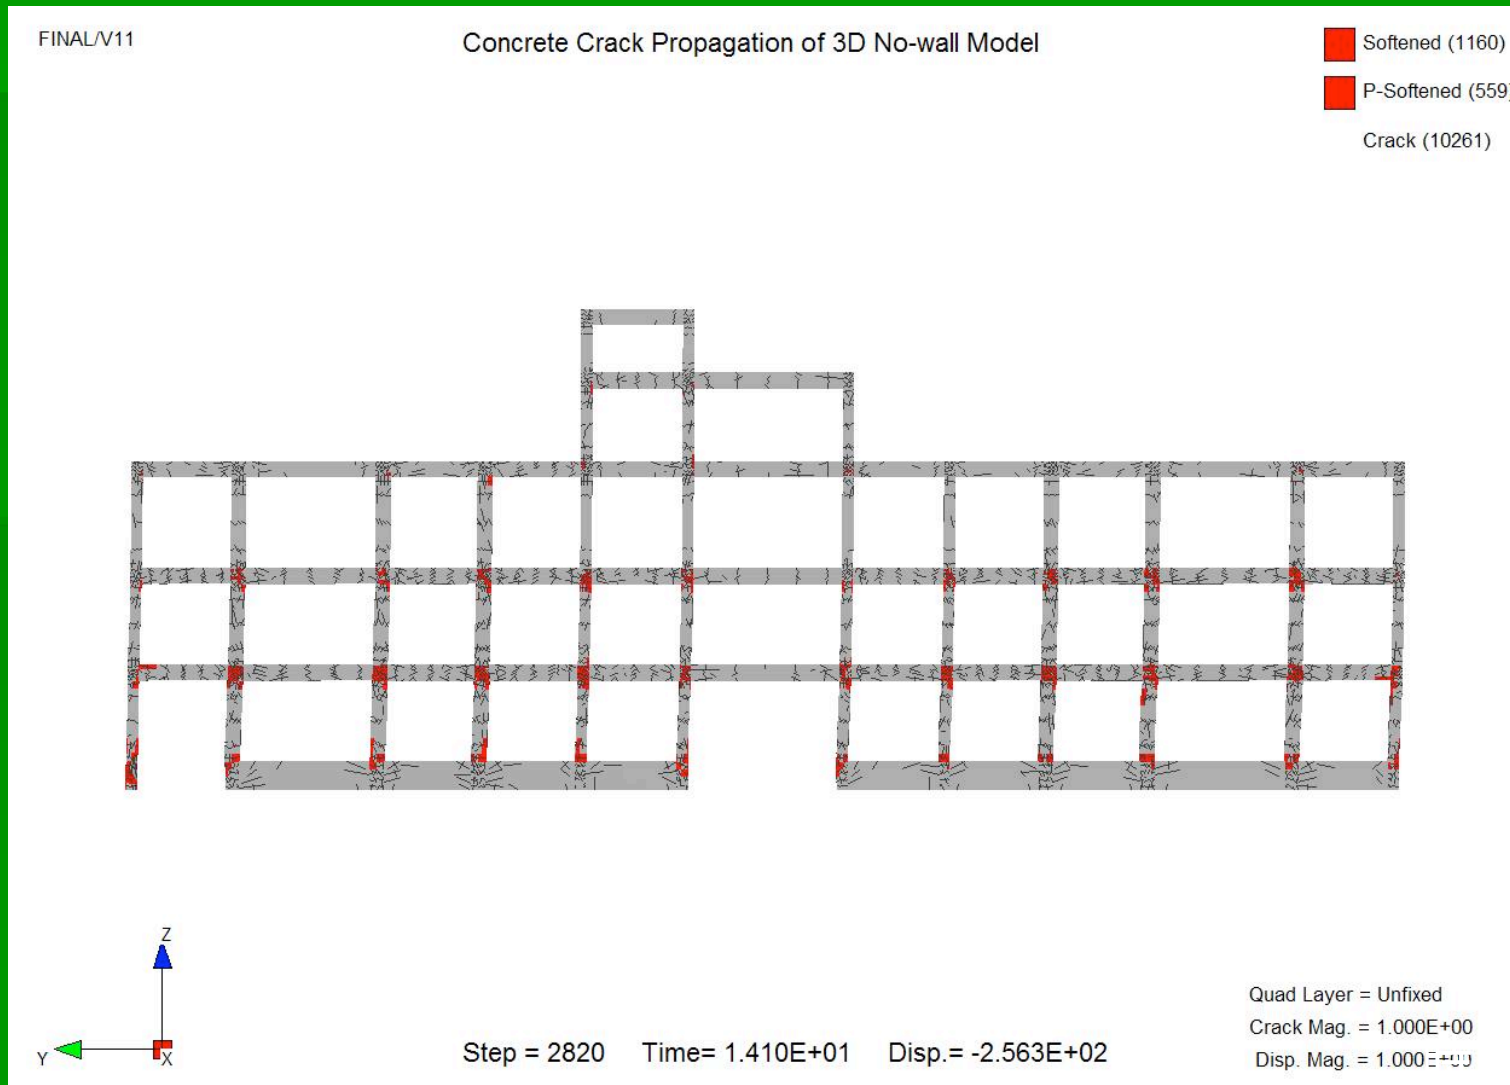
レンガ壁なしの計算:
柱・梁が激しく損傷

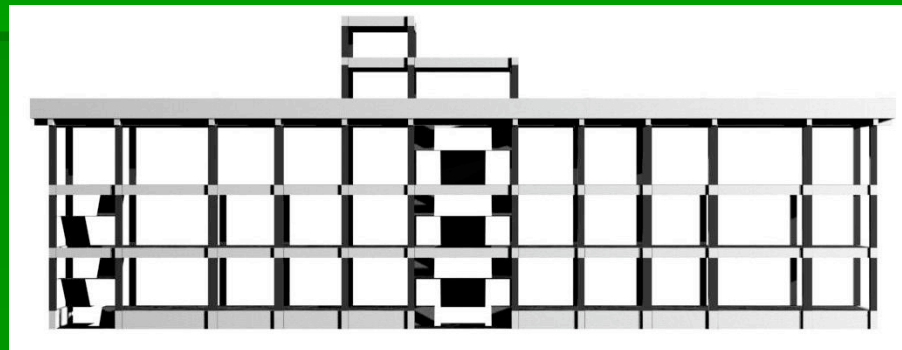
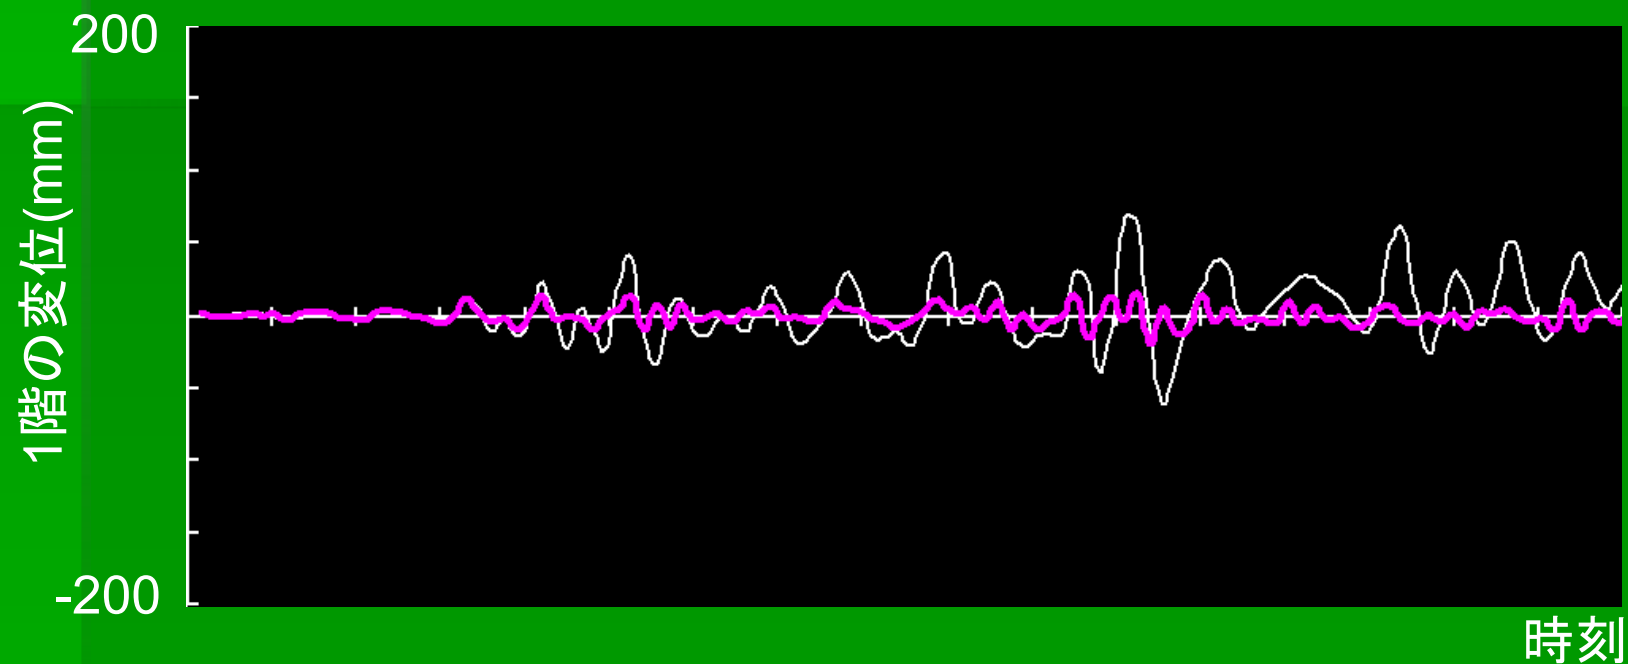
鋼板巻きの建物:
1階の変位は最大20 mm
71%の減少

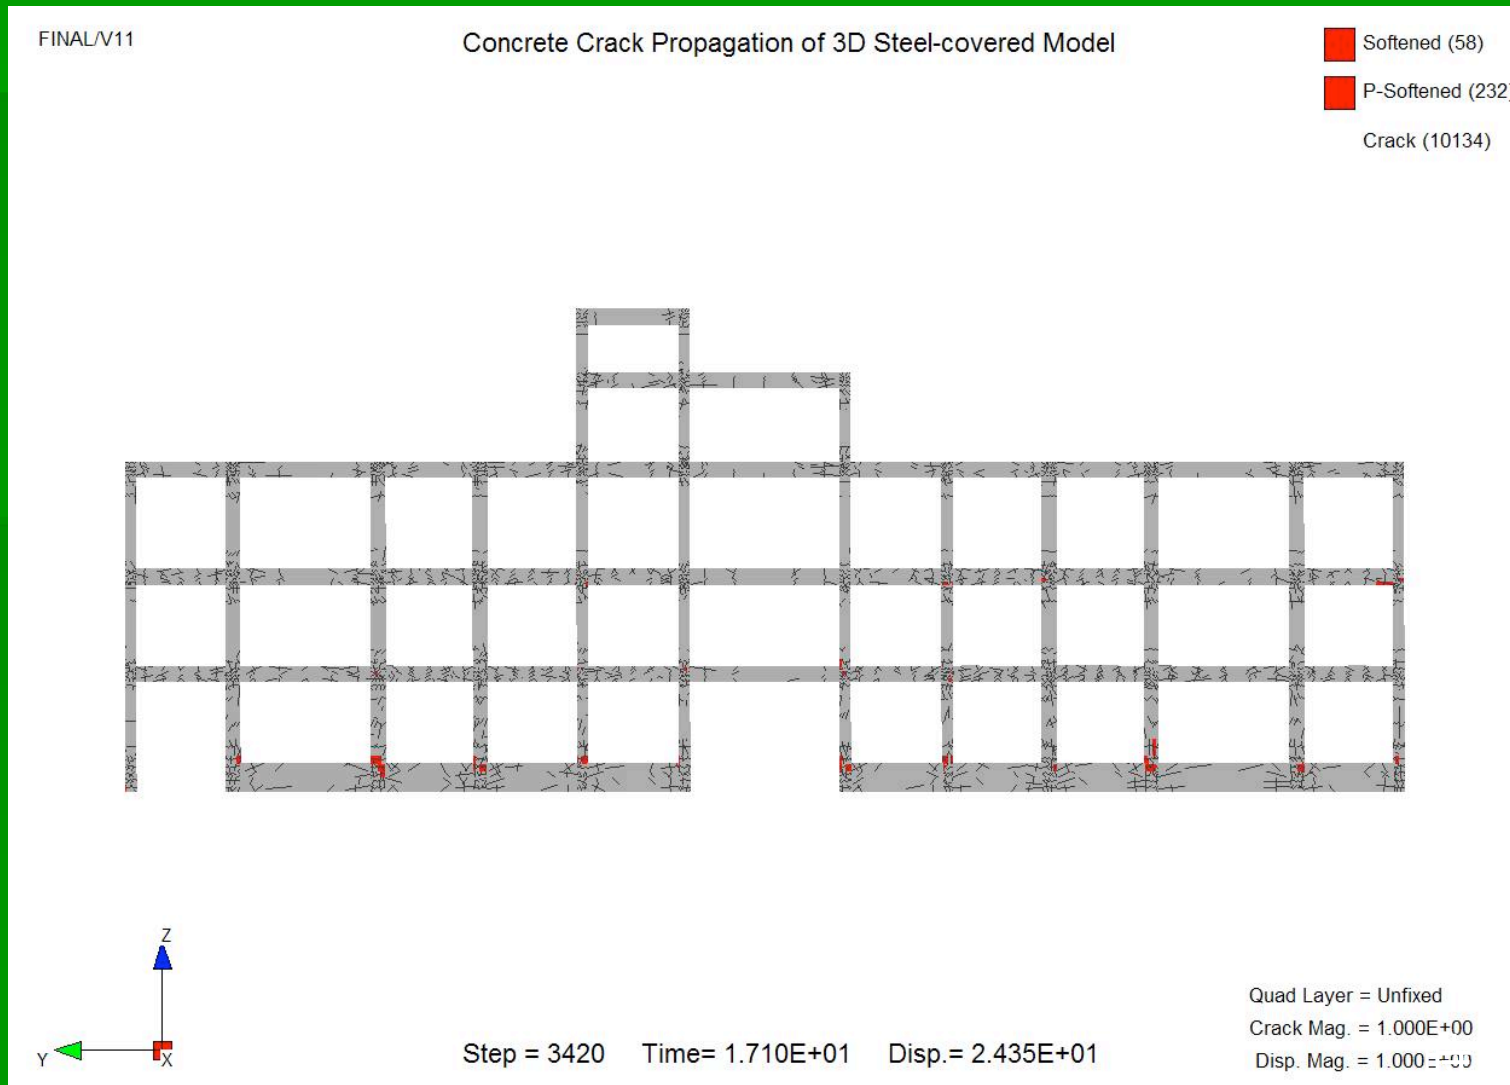
鋼板巻きの建物：
1階柱脚を除き，圧壊防止

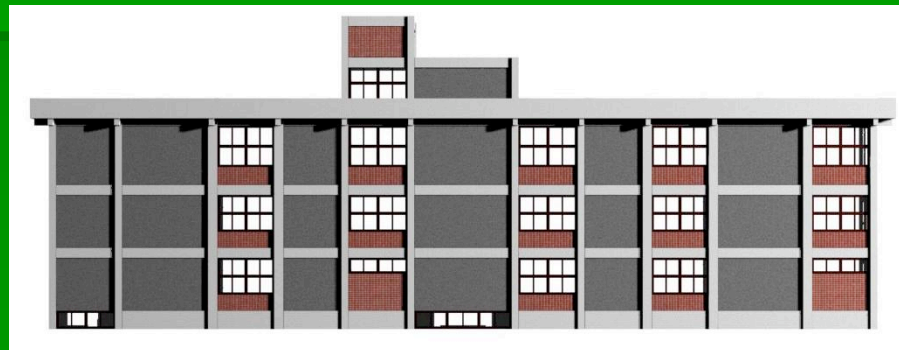
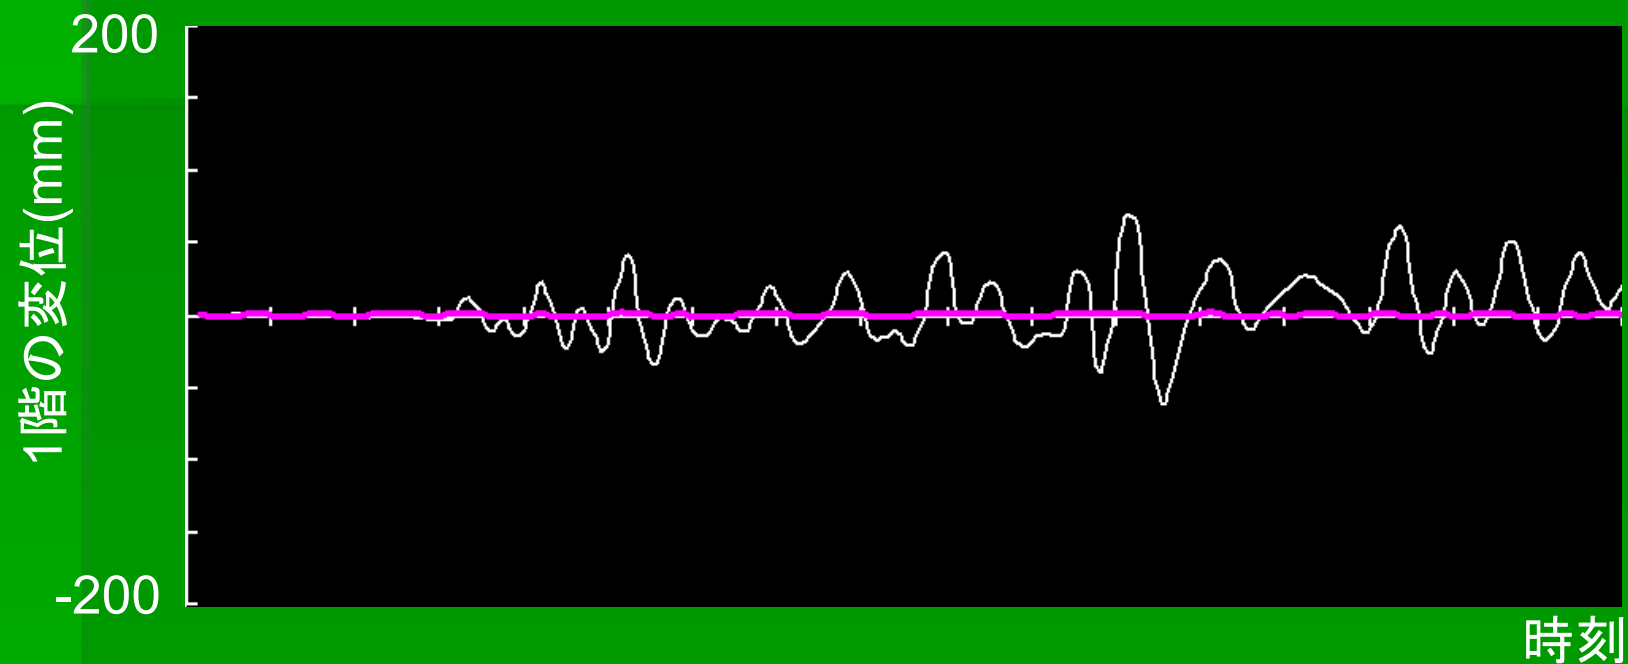
RC壁増設の建物:
1階の変位は最大1.5 mm
98%の減少

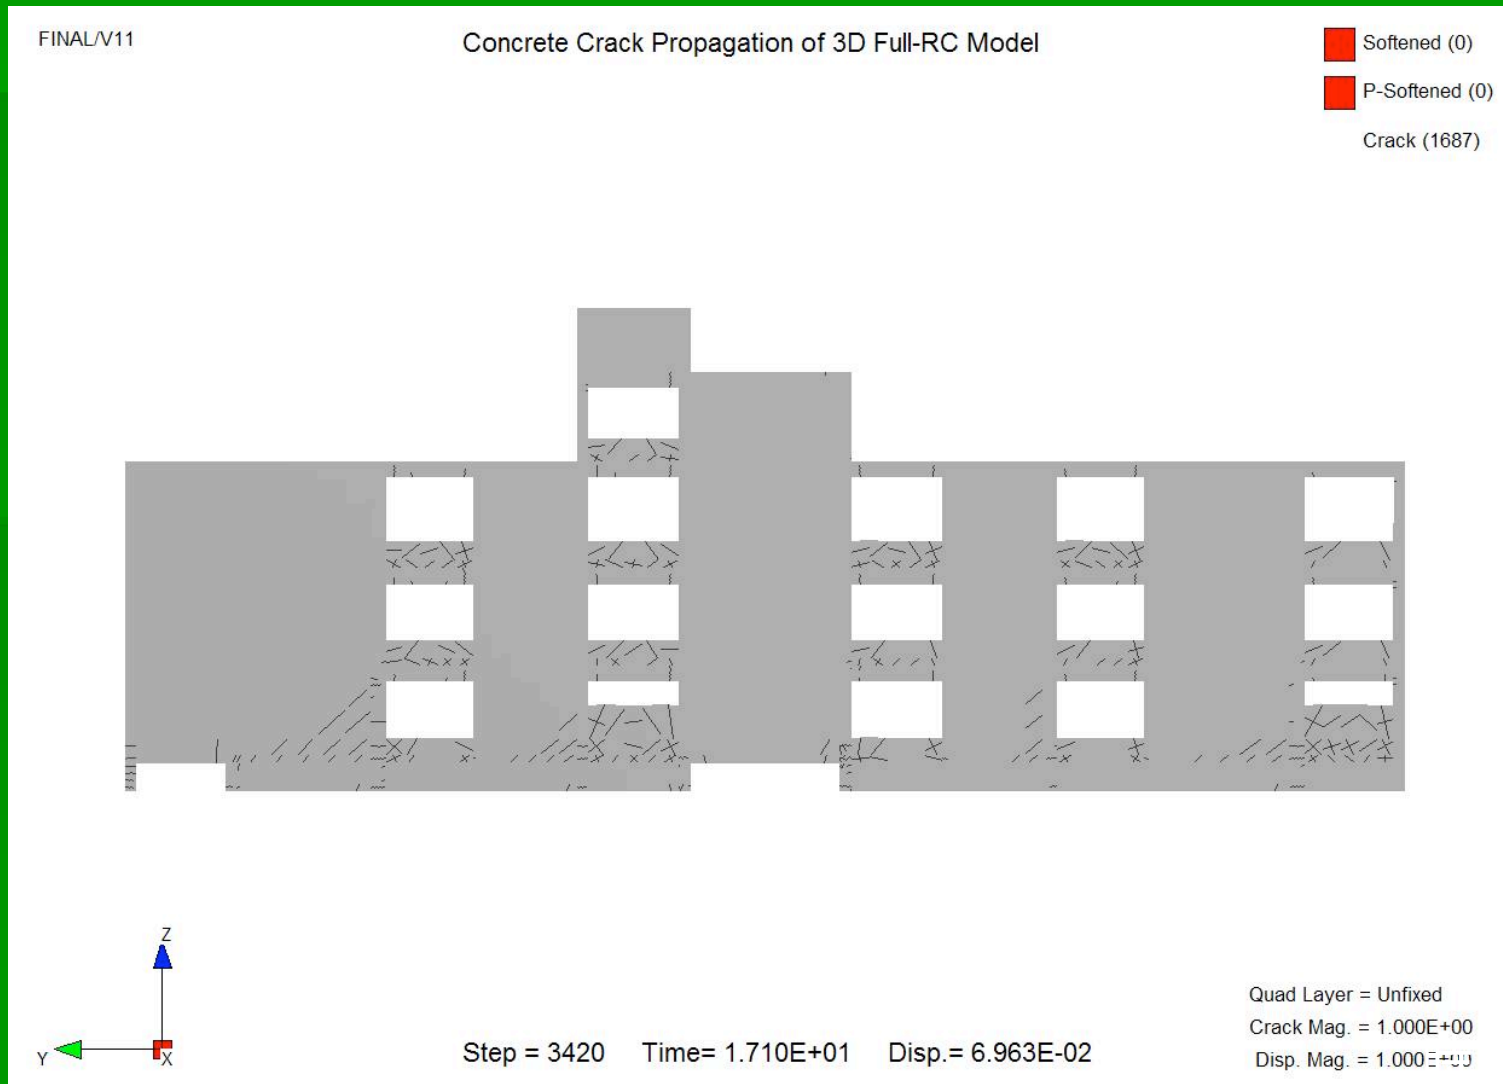
RC壁増設の建物：
ほとんど健全

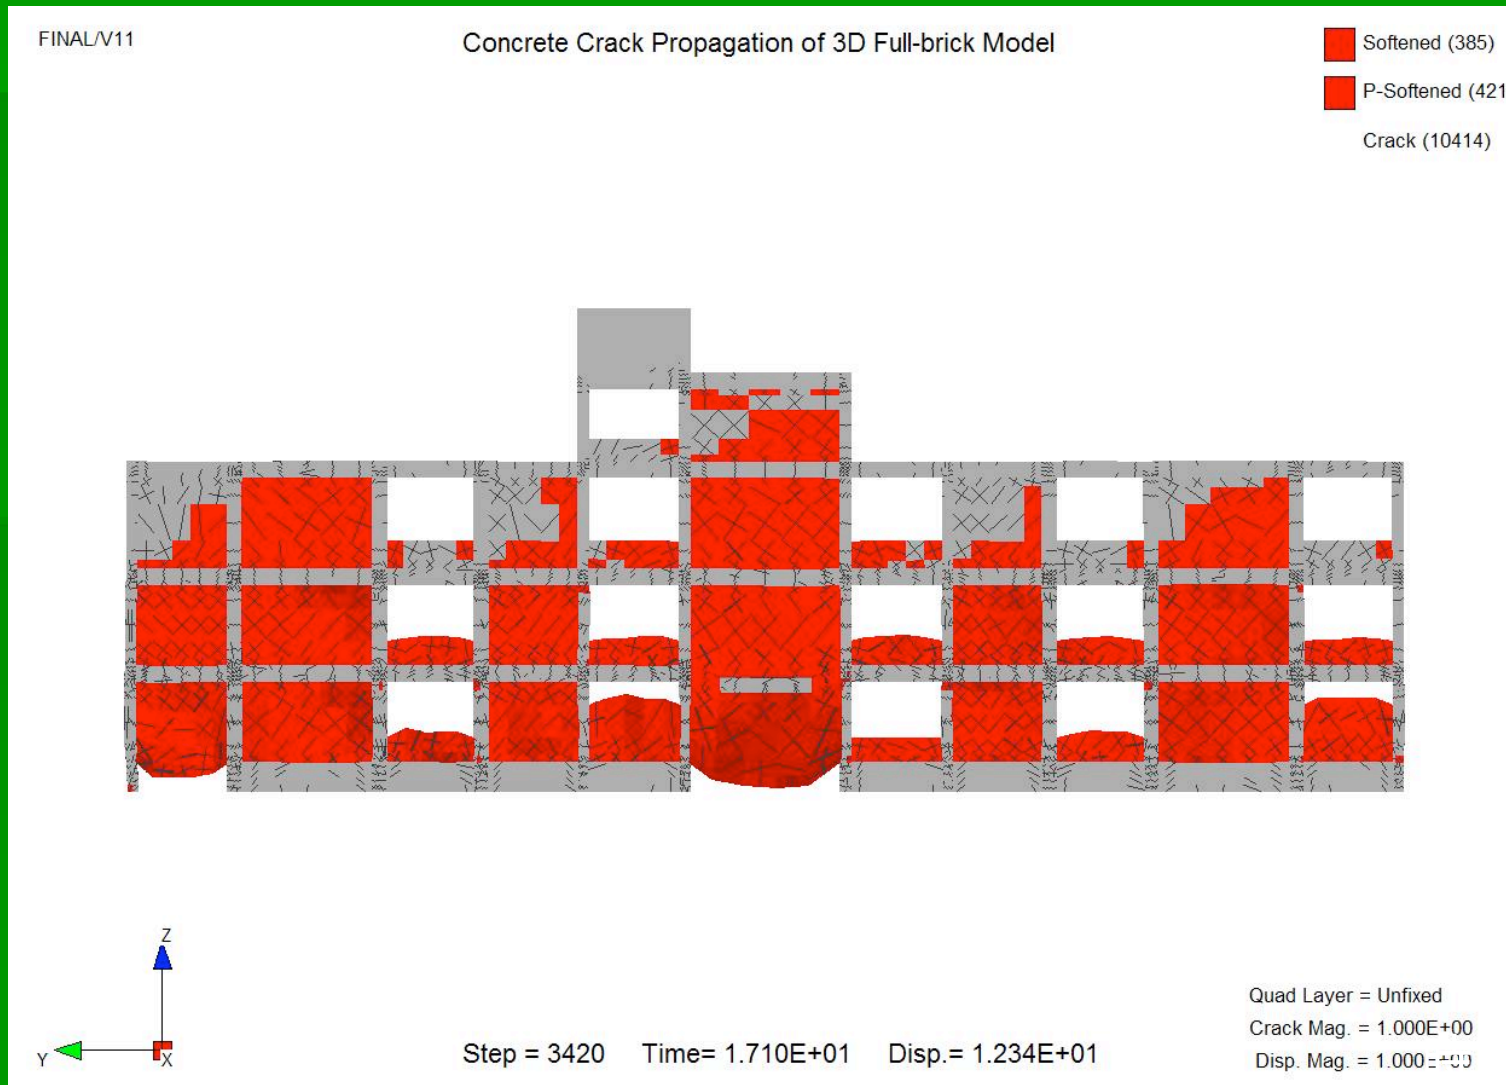
レンガ壁増設の建物：
レンガ壁は損傷するが、柱・梁の多くは無事
