都市を襲った洪水・流砂災害

2012年京都府南部豪雨災害で
発生した水理現象と得られた教訓

竹林洋史

京都大学防災研究所流域災害研究センター

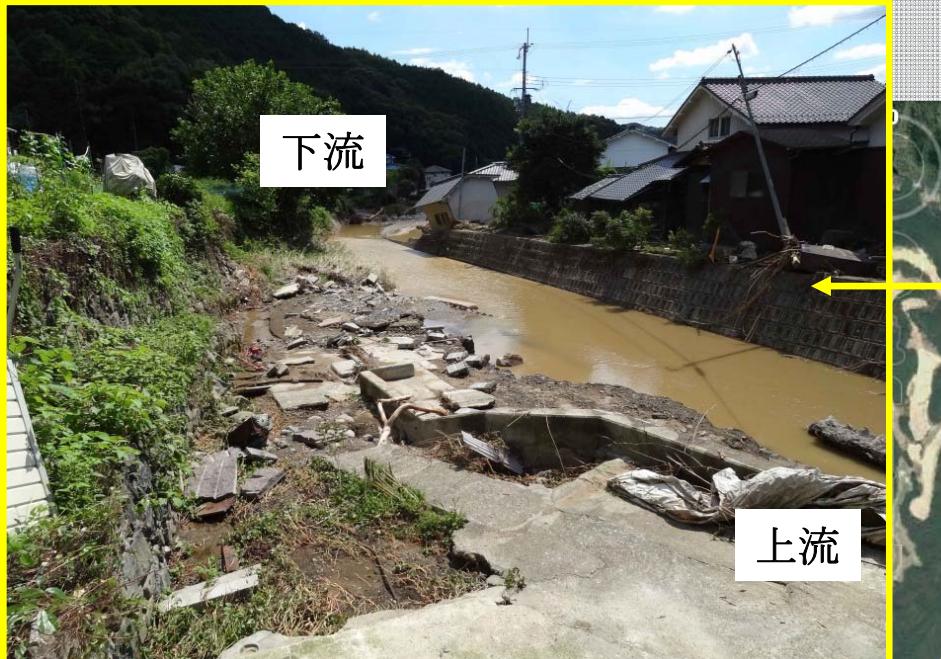
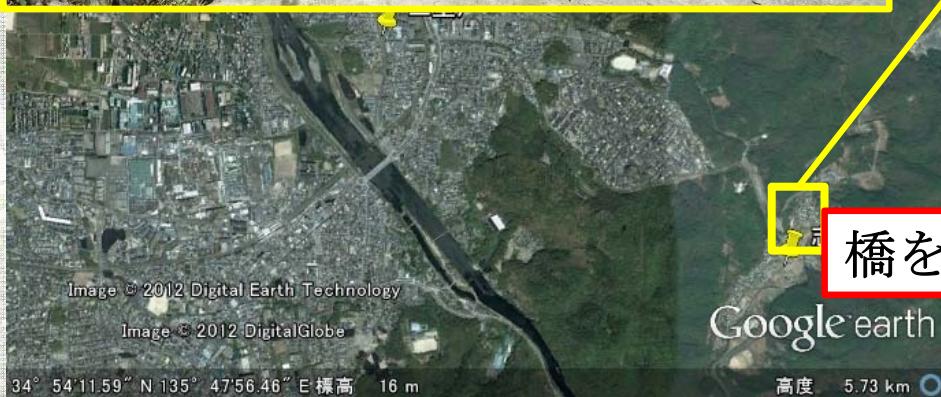
前川橋

橋を迂回する「迂回流」が発生

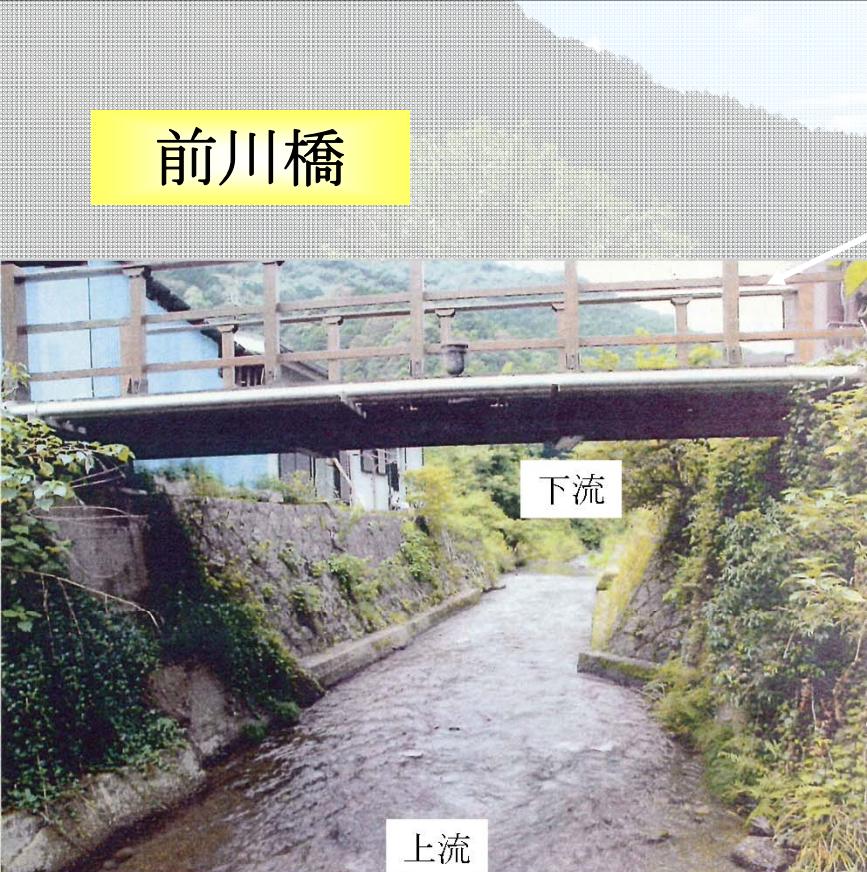
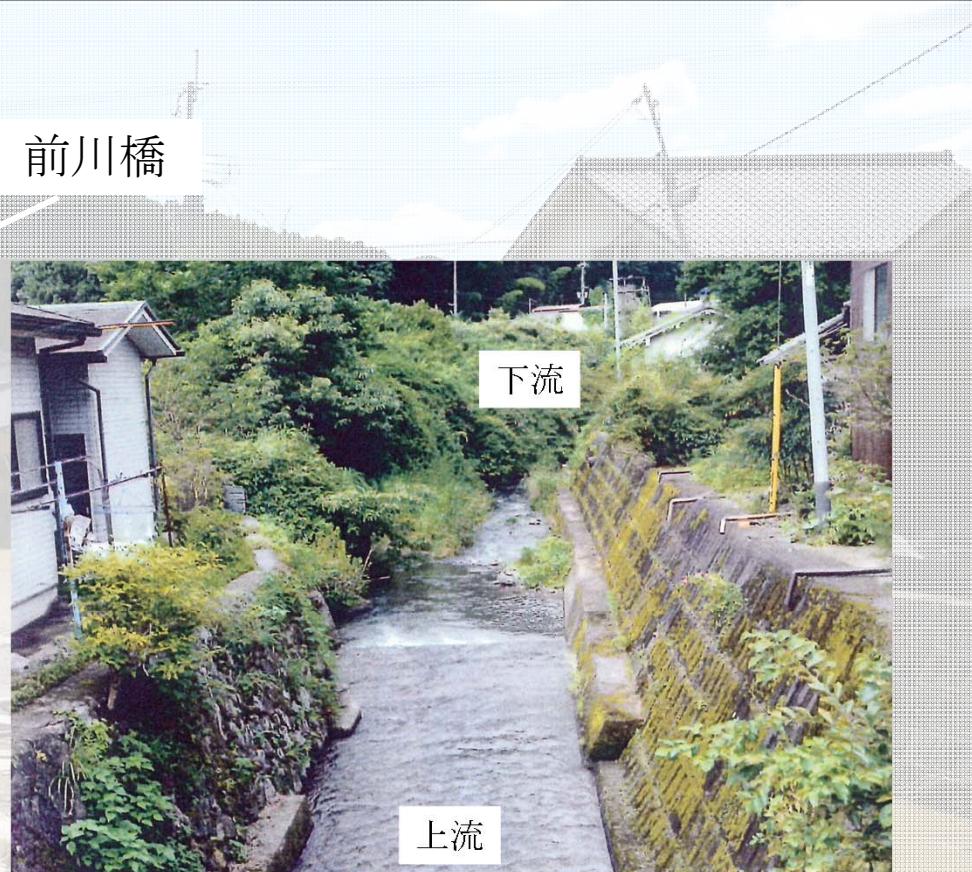
図5 被災前の前川橋及び前川橋下流（梅原孝氏より提供）

(a) 被災前の前川橋

(b) 被災前の前川橋下流の様子

橋梁下の河積が小さい

欄干がある

上流から流れてきた流木やゴミなどが引っかかりやすく、河川が橋梁設置箇所で閉塞しやすい

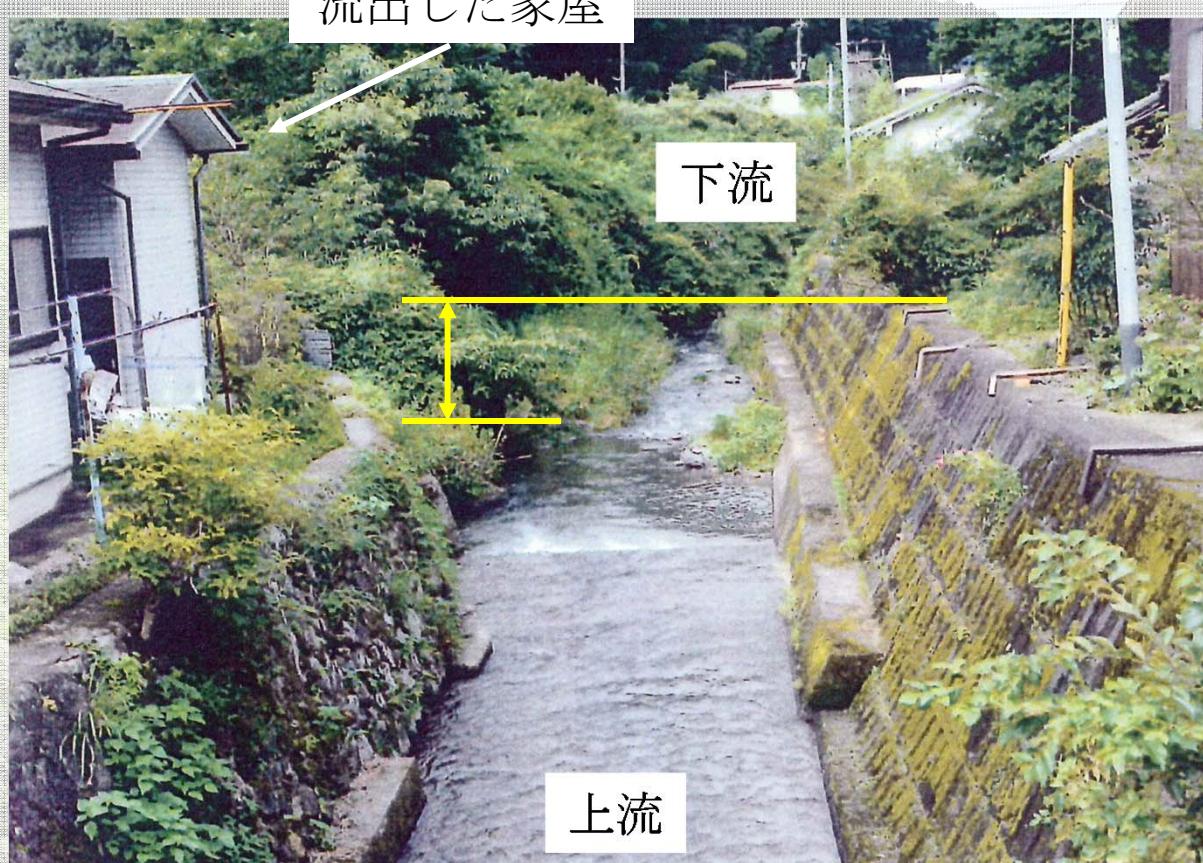
前川橋

左岸の方が数10cm低い！

左岸側に流れの方が強い！

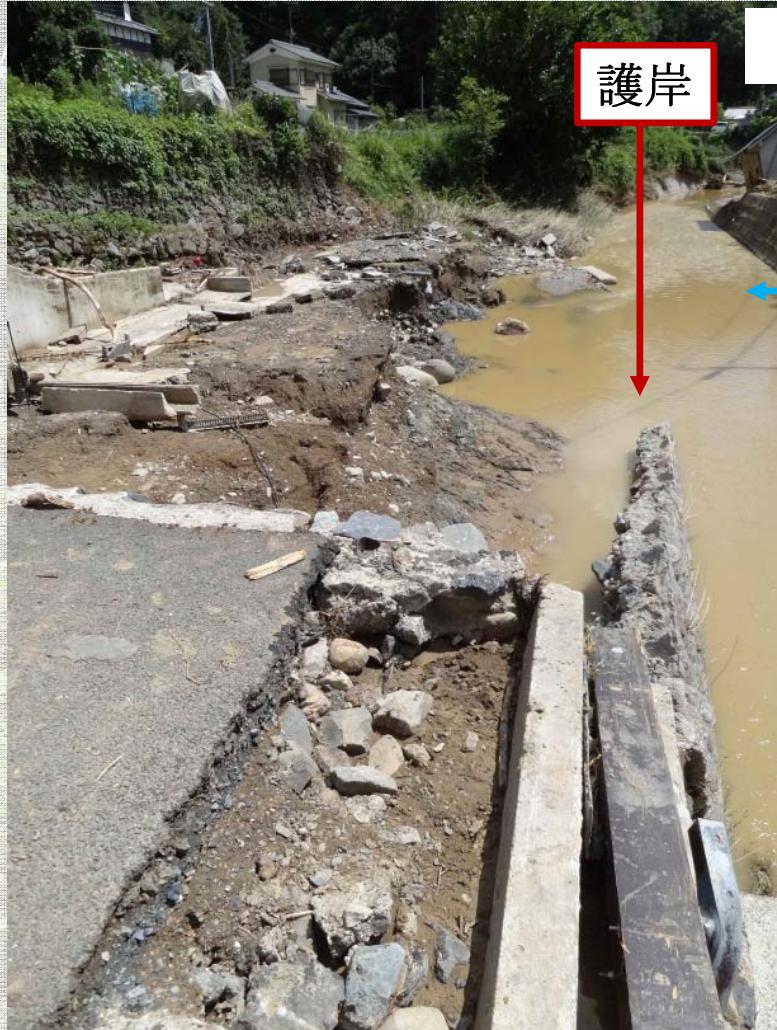
(e) 残存した護岸（左岸）

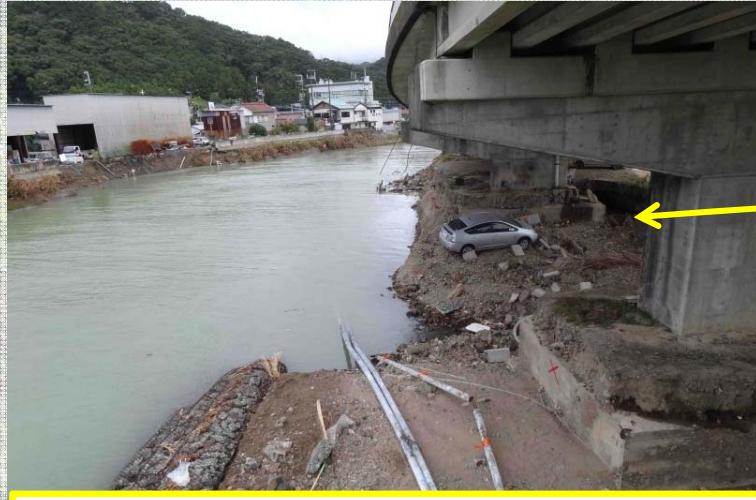
(d) 河岸浸食により破壊された護岸

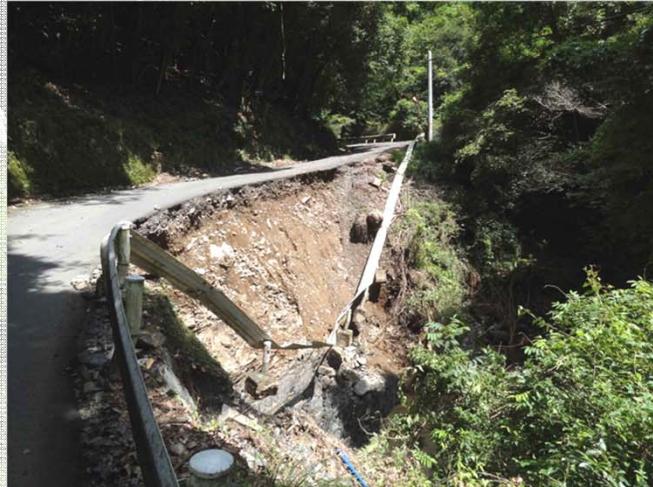
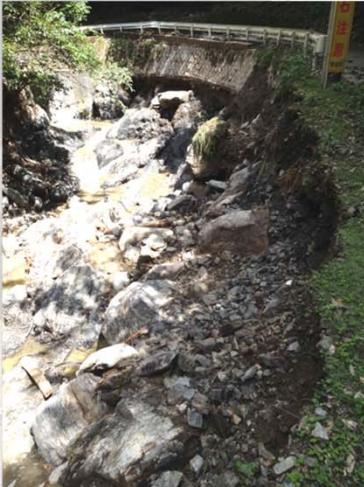
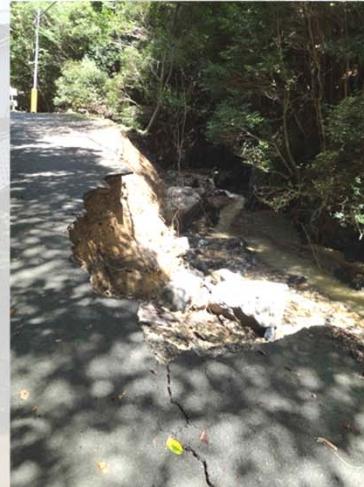
(a) 池ノ尾川で発生した湾曲外岸部の河岸浸食

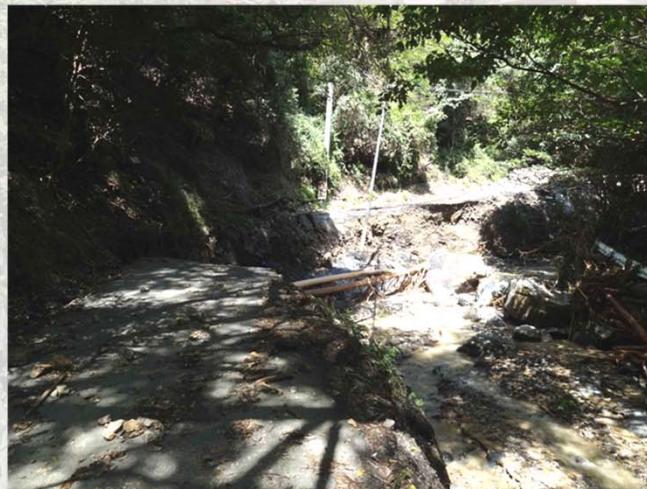
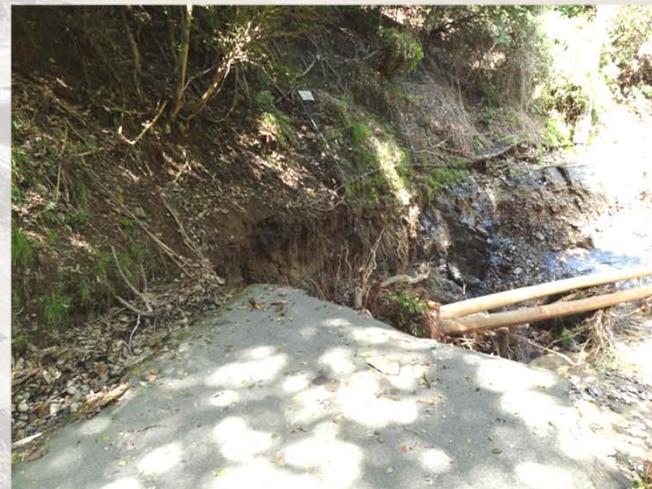
図8 池ノ尾川上流域の被災状況

(b) 喜撰山ダムへ通じる道路の破壊

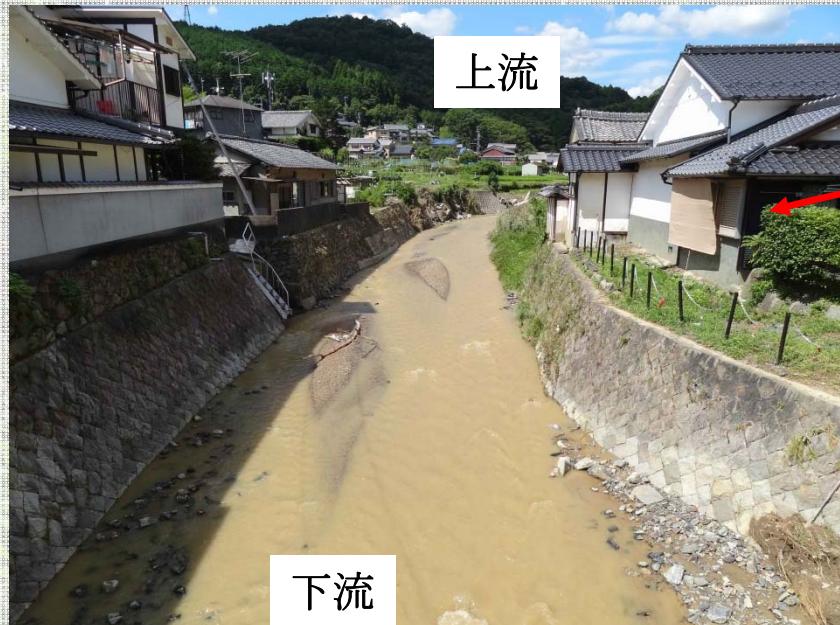
第三志津川橋

流れが非常に集中する場所であるにもかかわらず、浸水深が非常に低かった

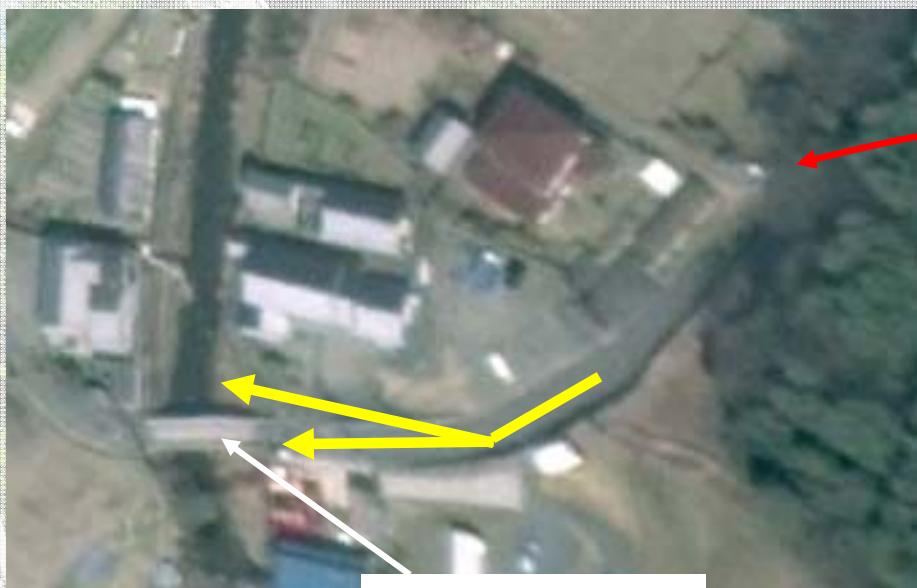
第三志津川橋

家屋が橋梁から少し上流に位置していたため、道路や山からの水の流れは、庭を通って河川へ流入

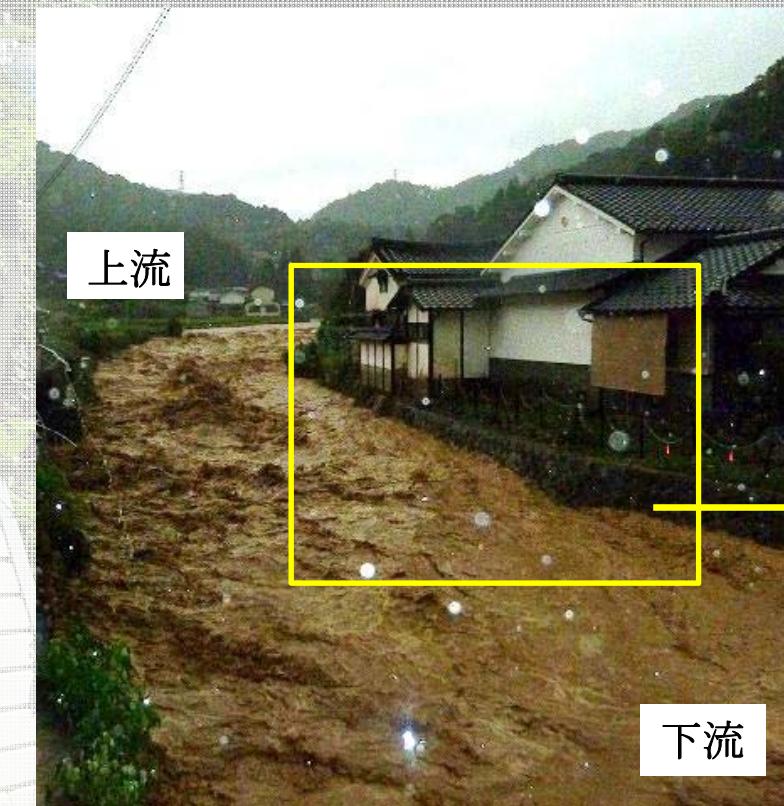
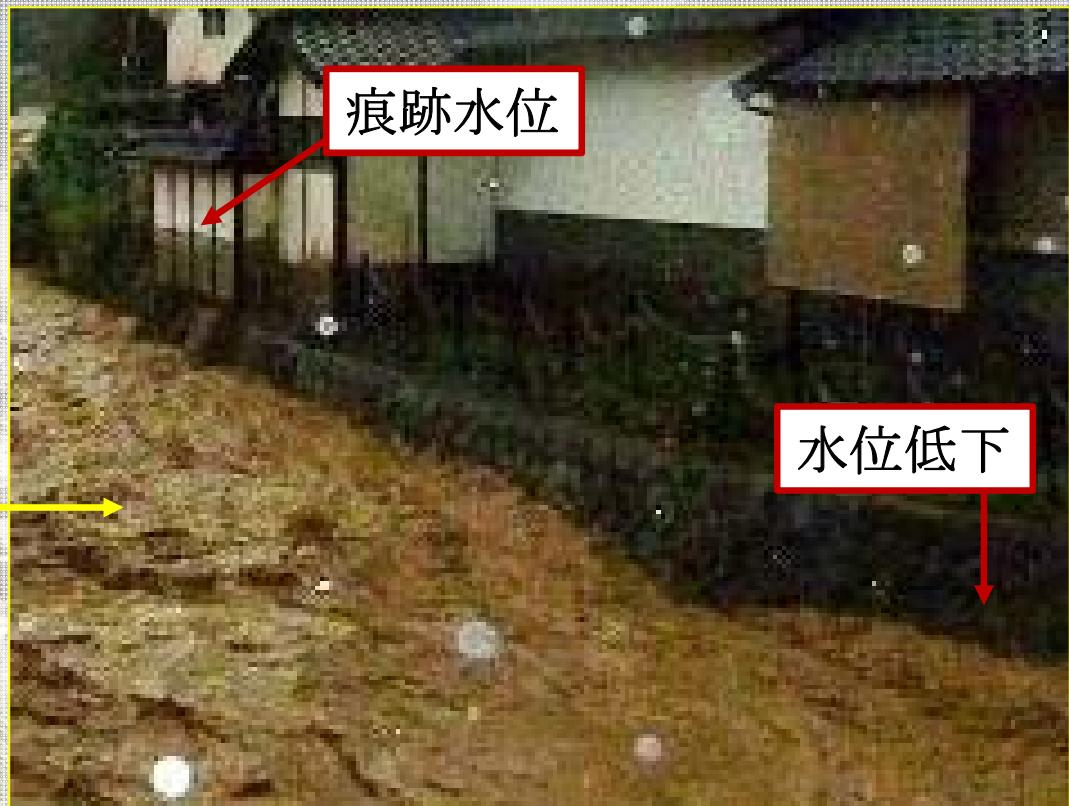
第三志津川橋

橋脚の直上流左岸側の護岸が敷地側に窪んで川幅が広がっているため、敷地内の水位が低くなつたと考えられる。また、左岸側の窪みが、顕著な河道閉塞の抑制に寄与したと考えられる。
