断層による被害

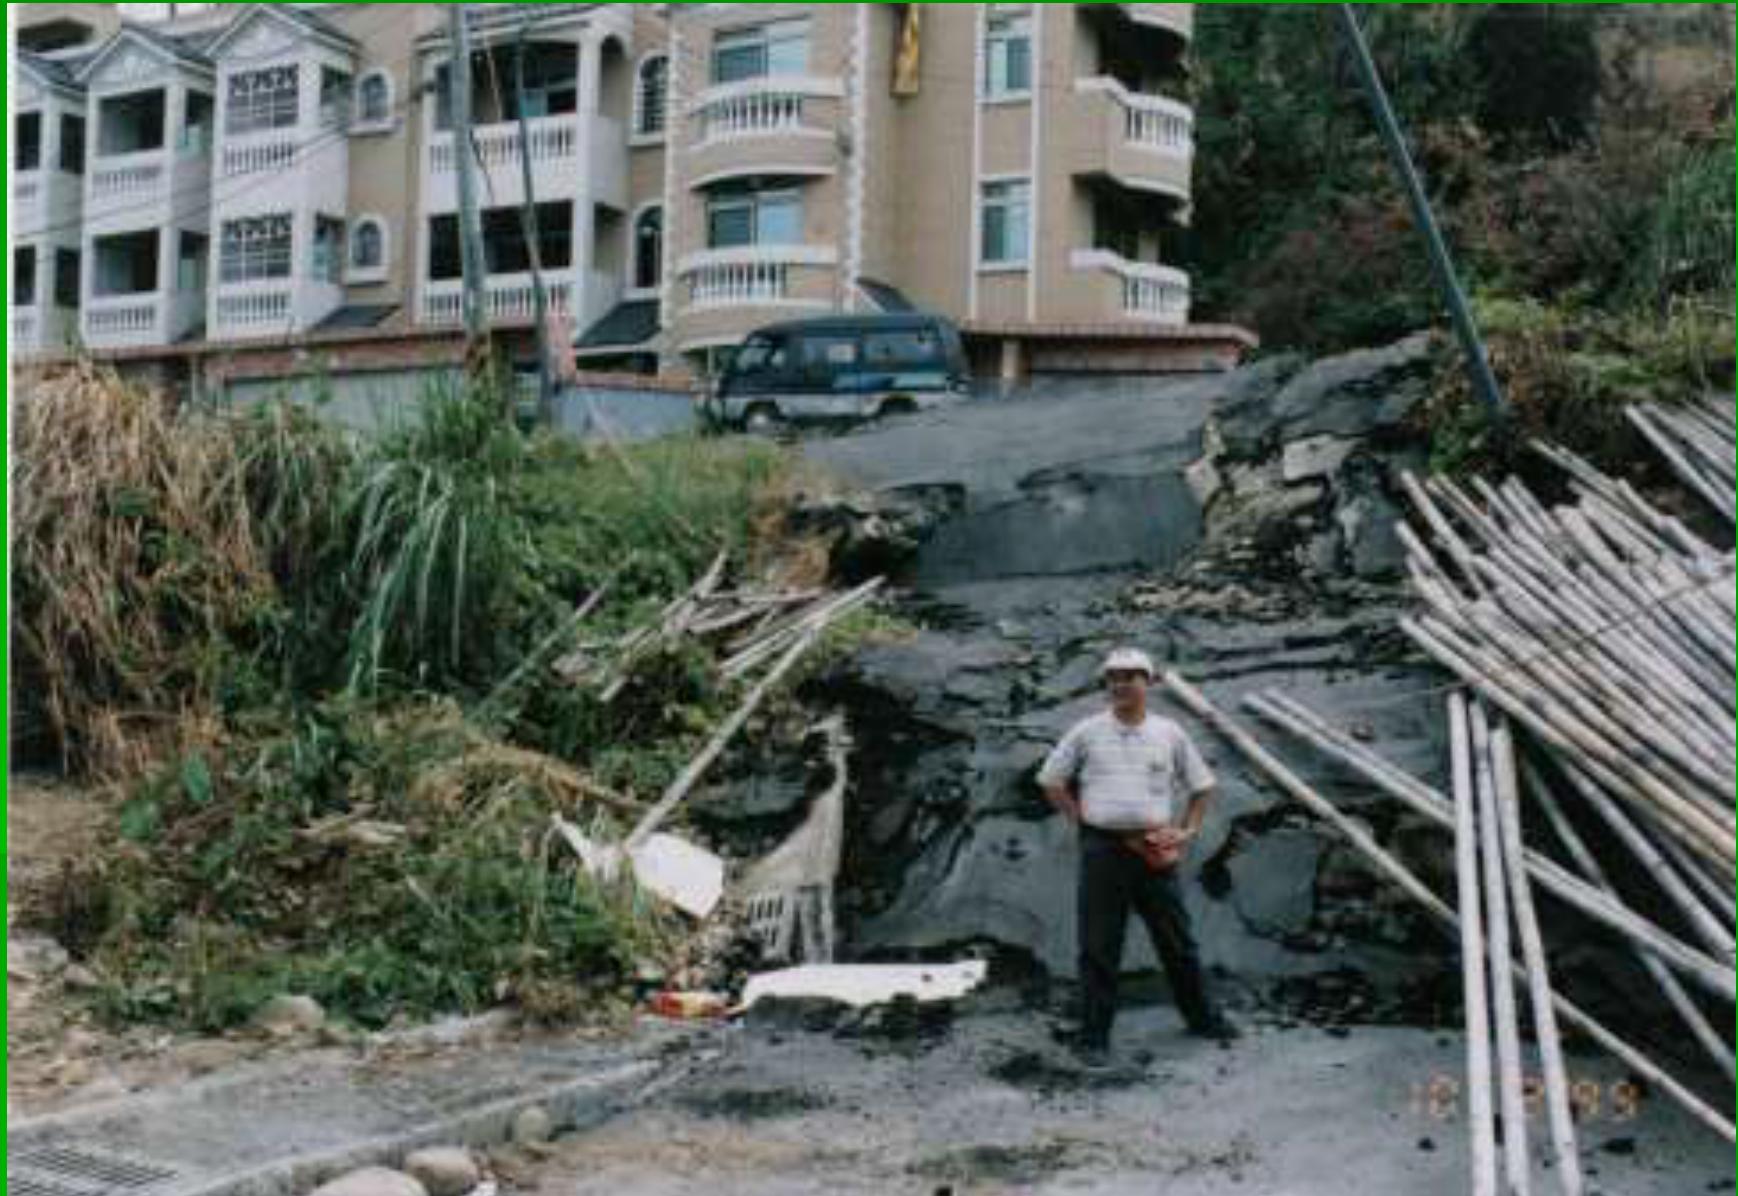
大きな縦ずれが生じた豊原市の地盤

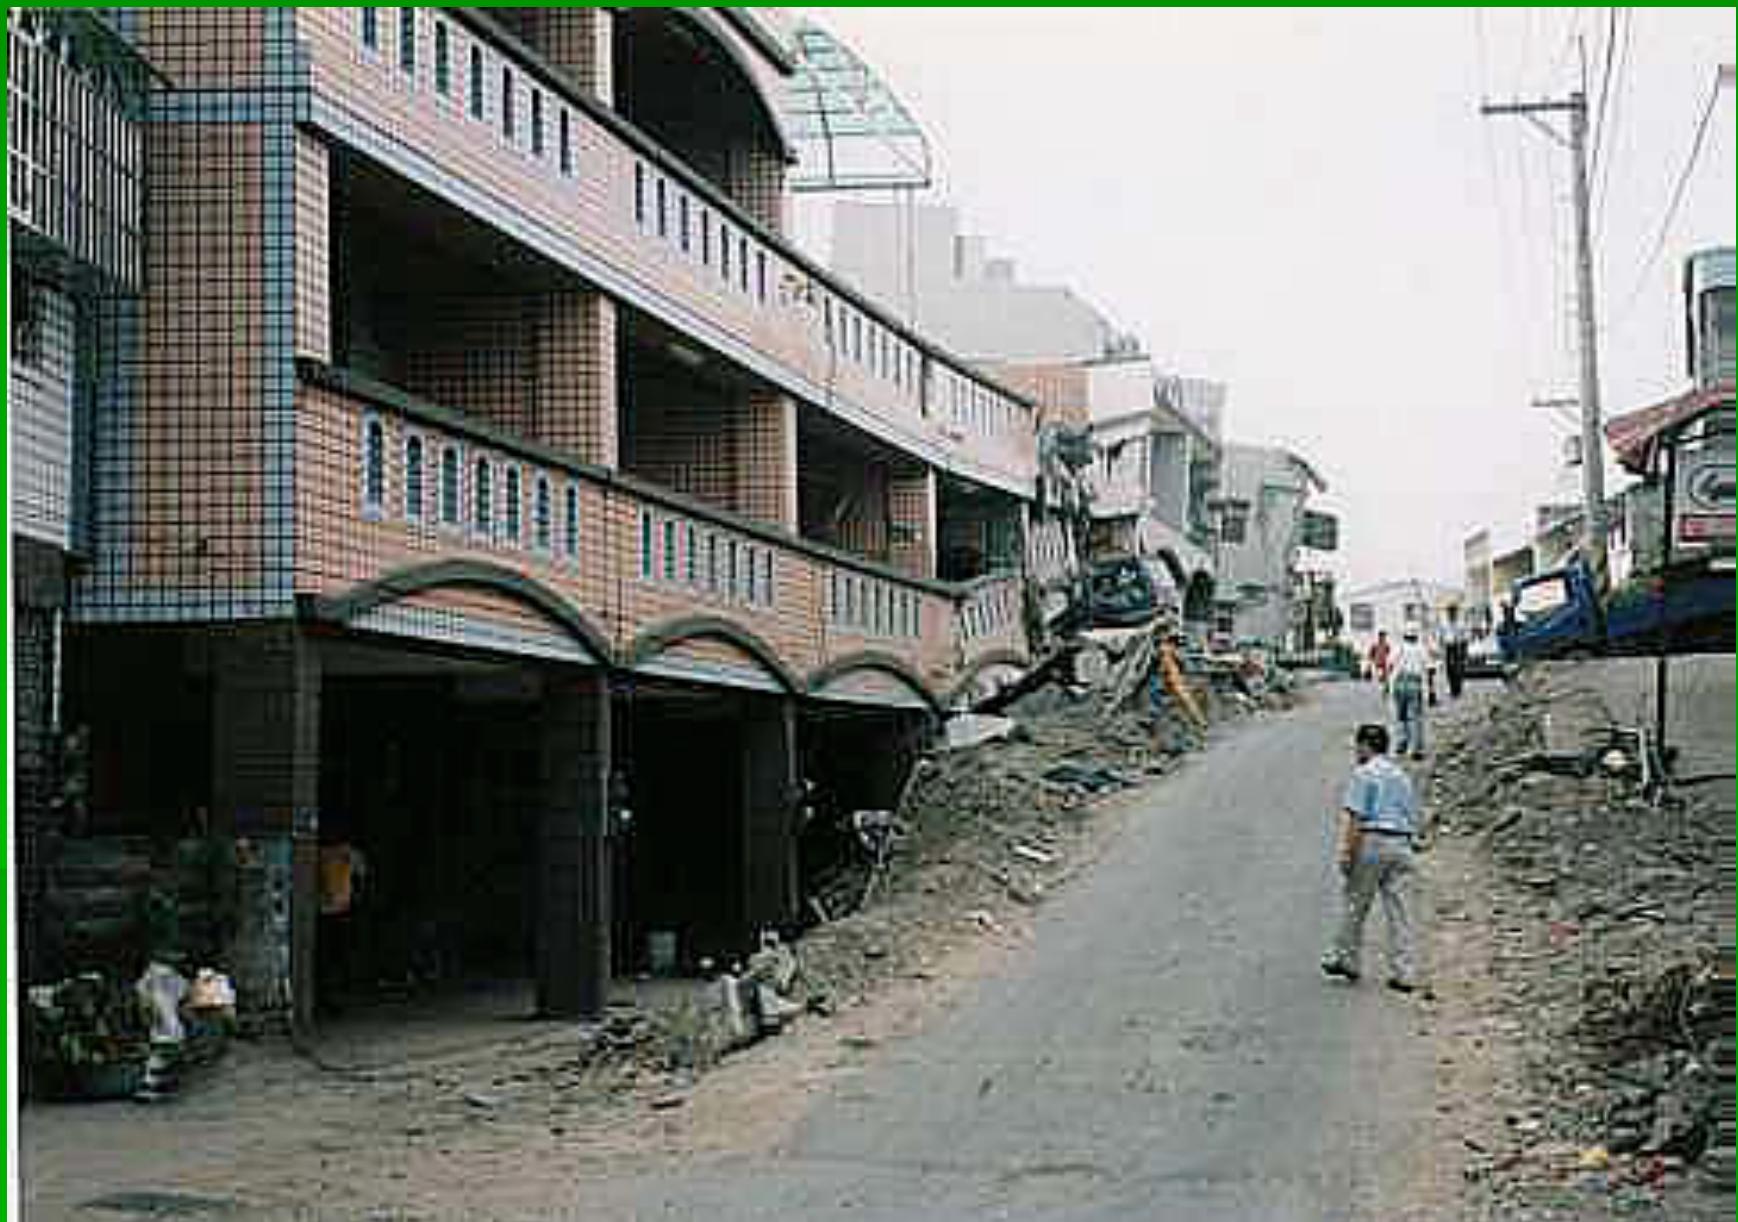
断層運動によって坂道ができた

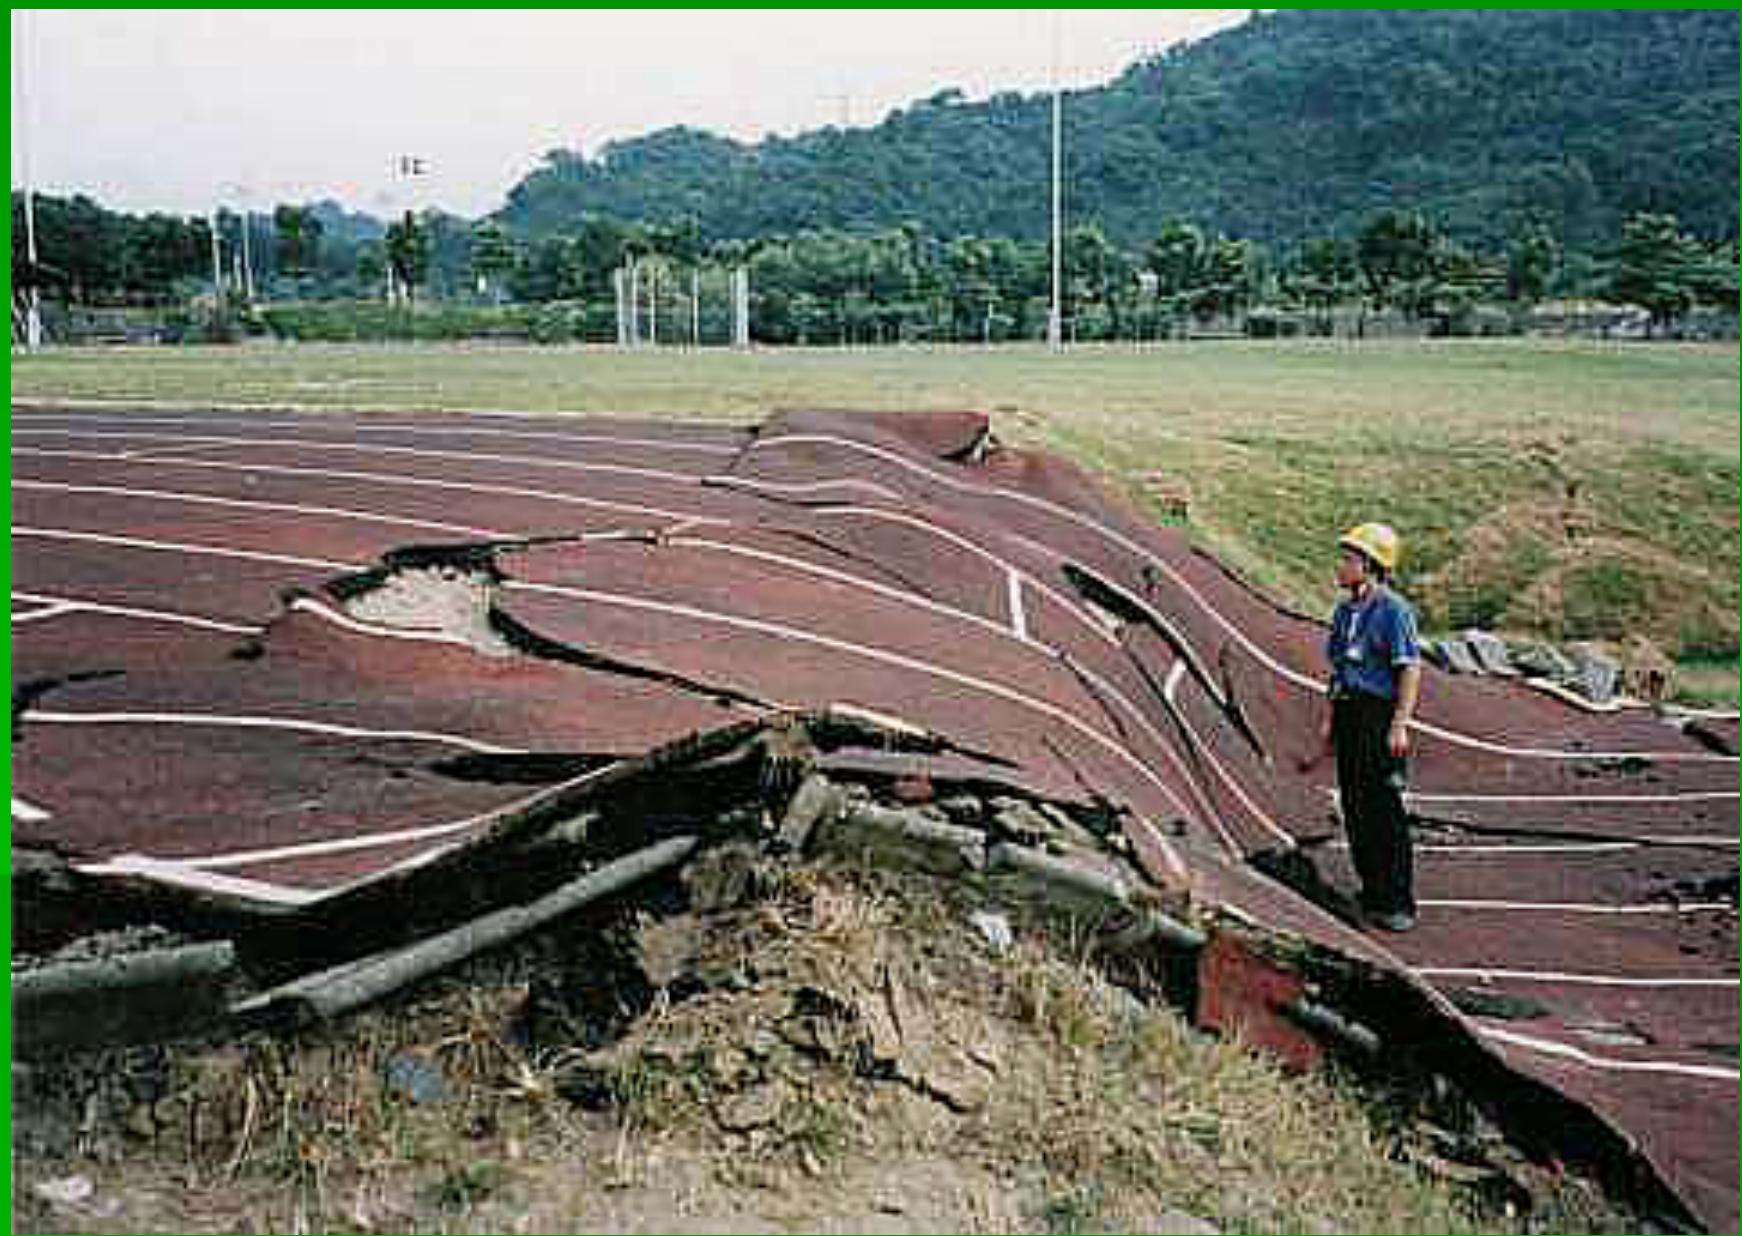
光復小の陸上競技場

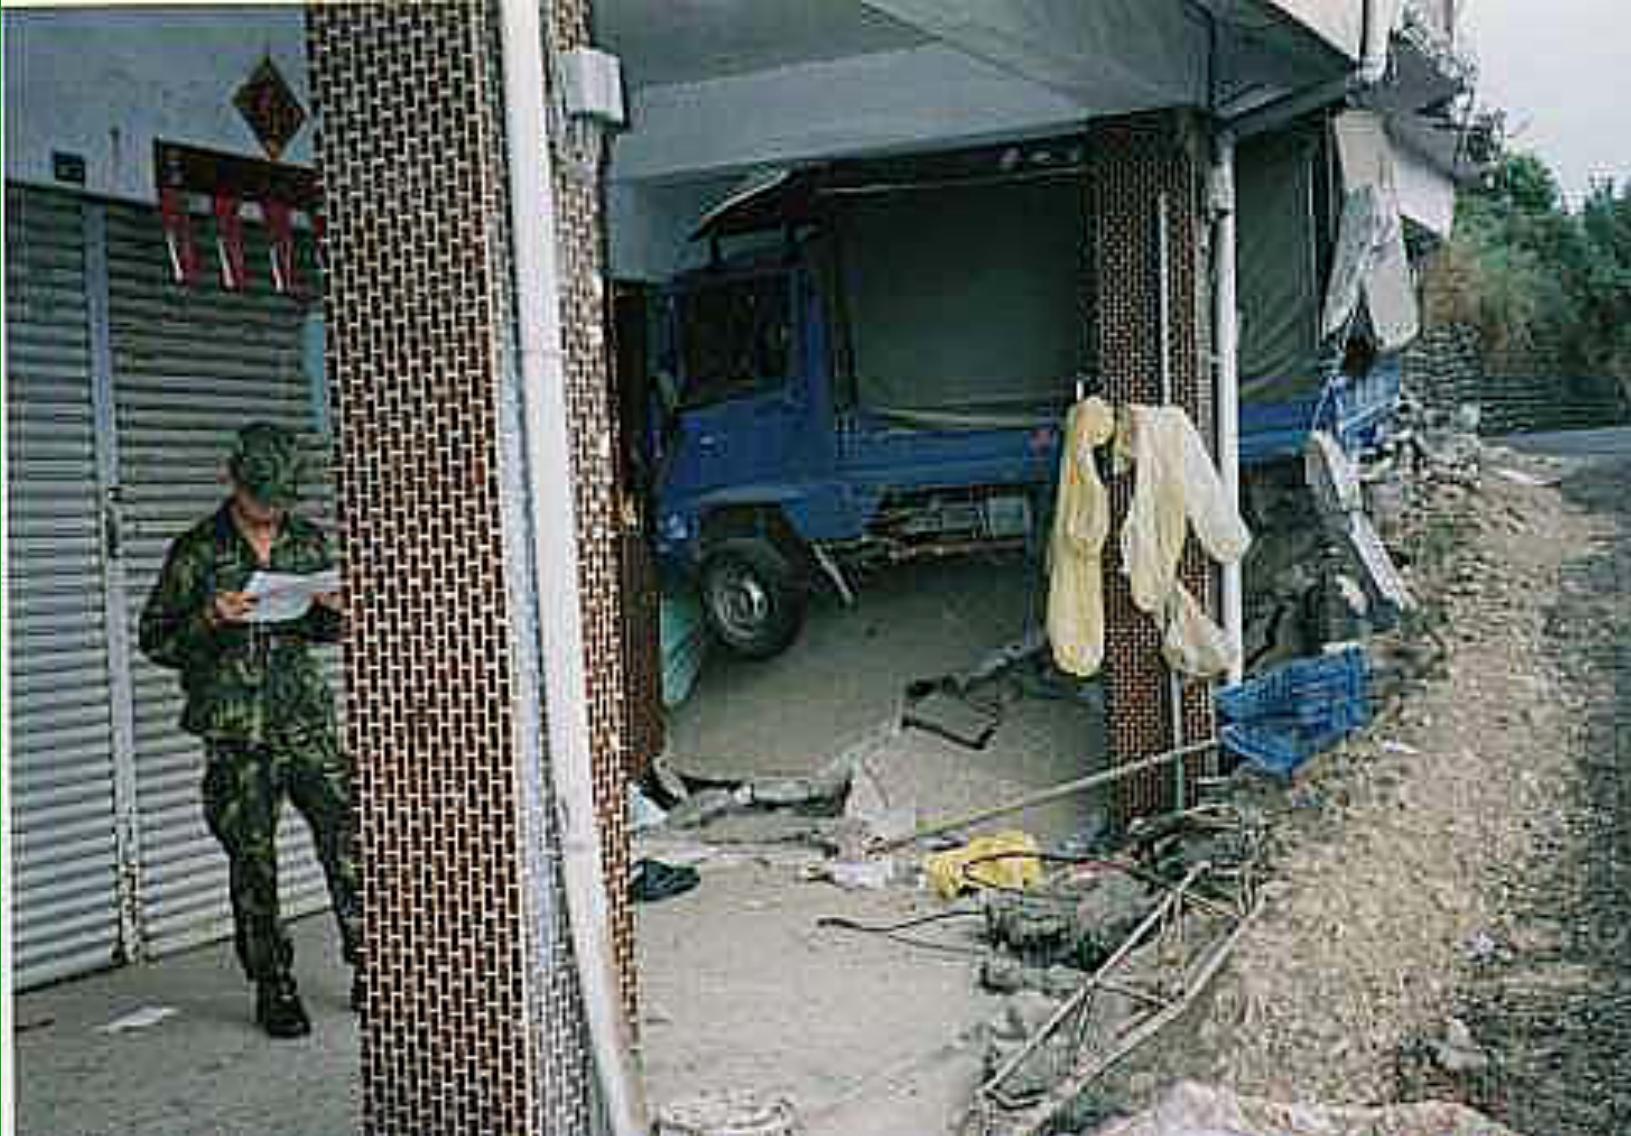
せり上がった道路と天井との間に車が挟まれている

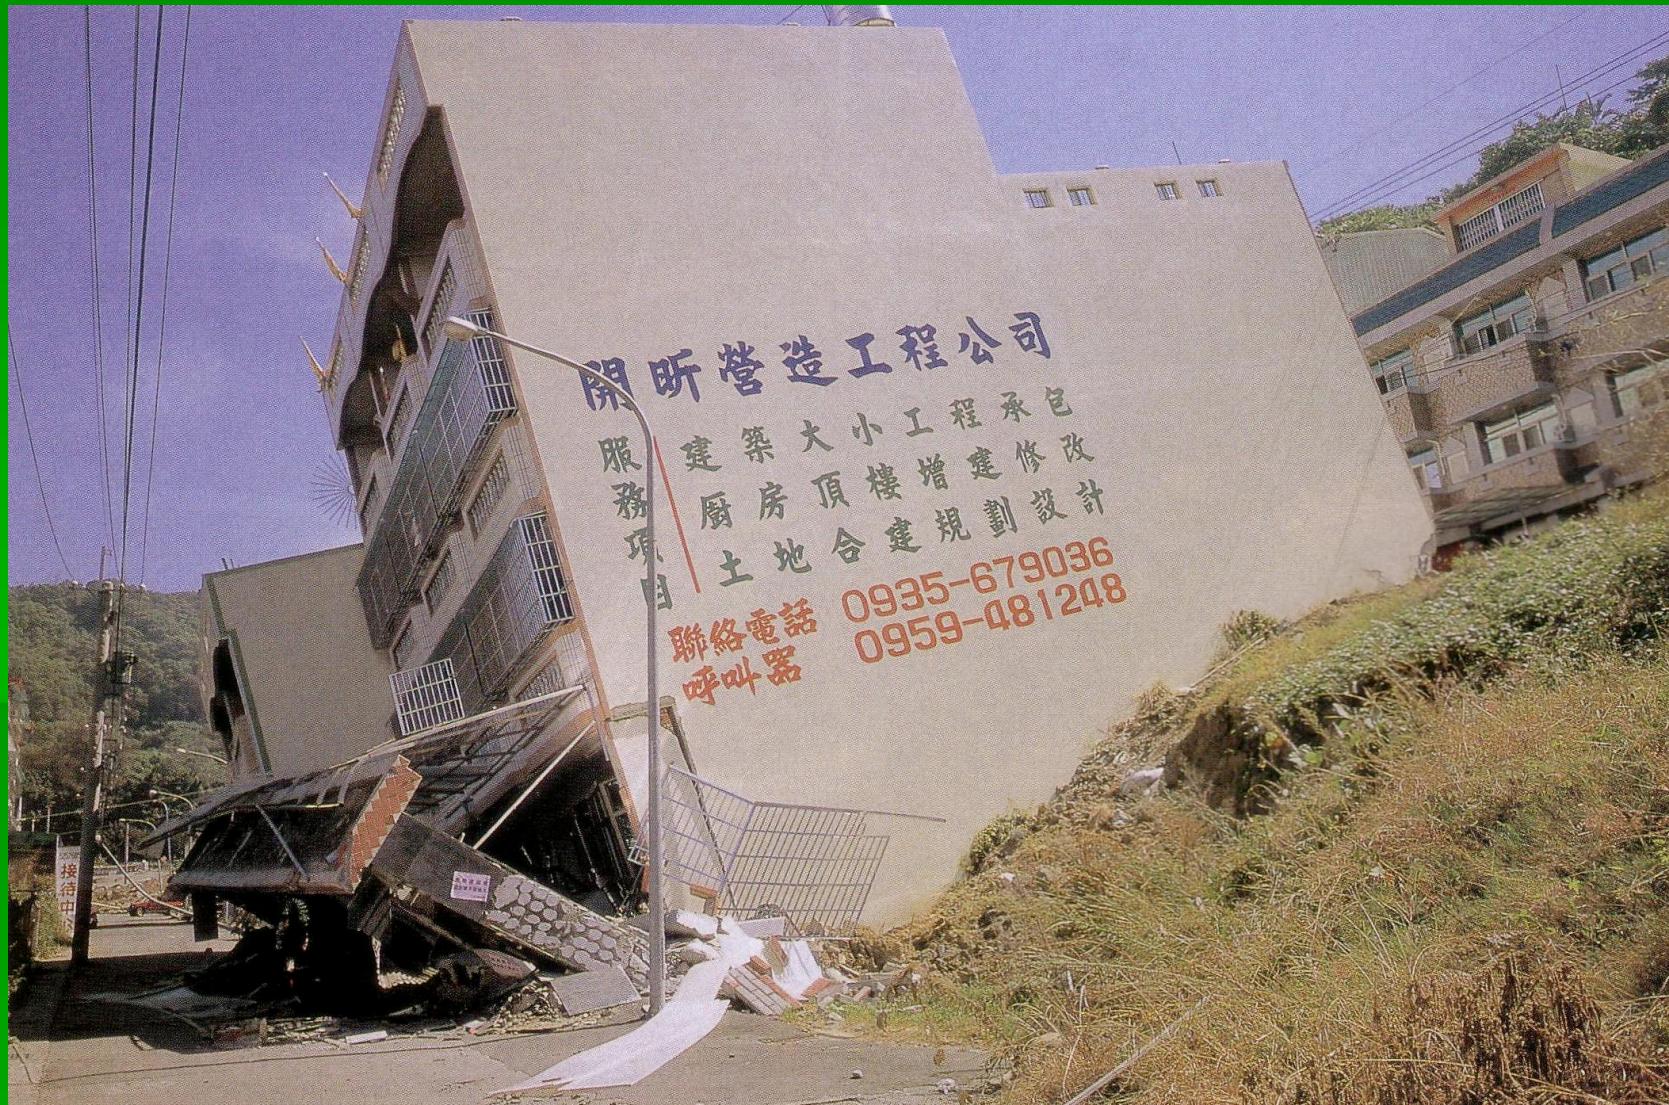
せり上がった地盤によって建物が大きく傾いている

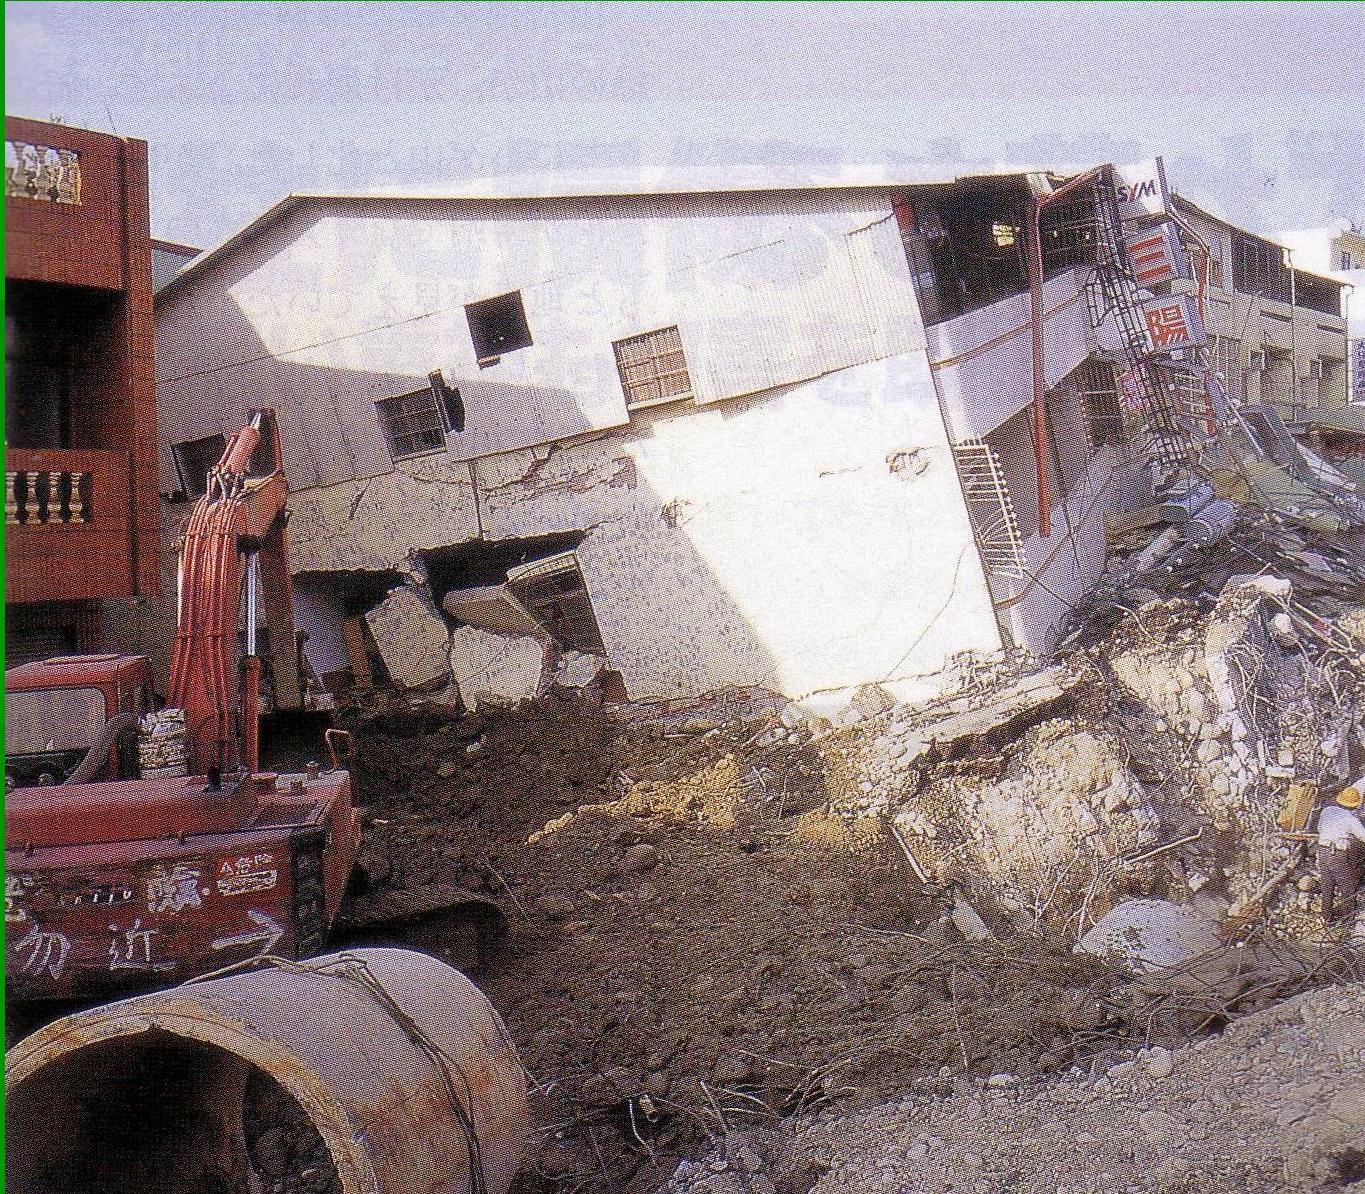
断層上の建物はひとたまりもなかつた

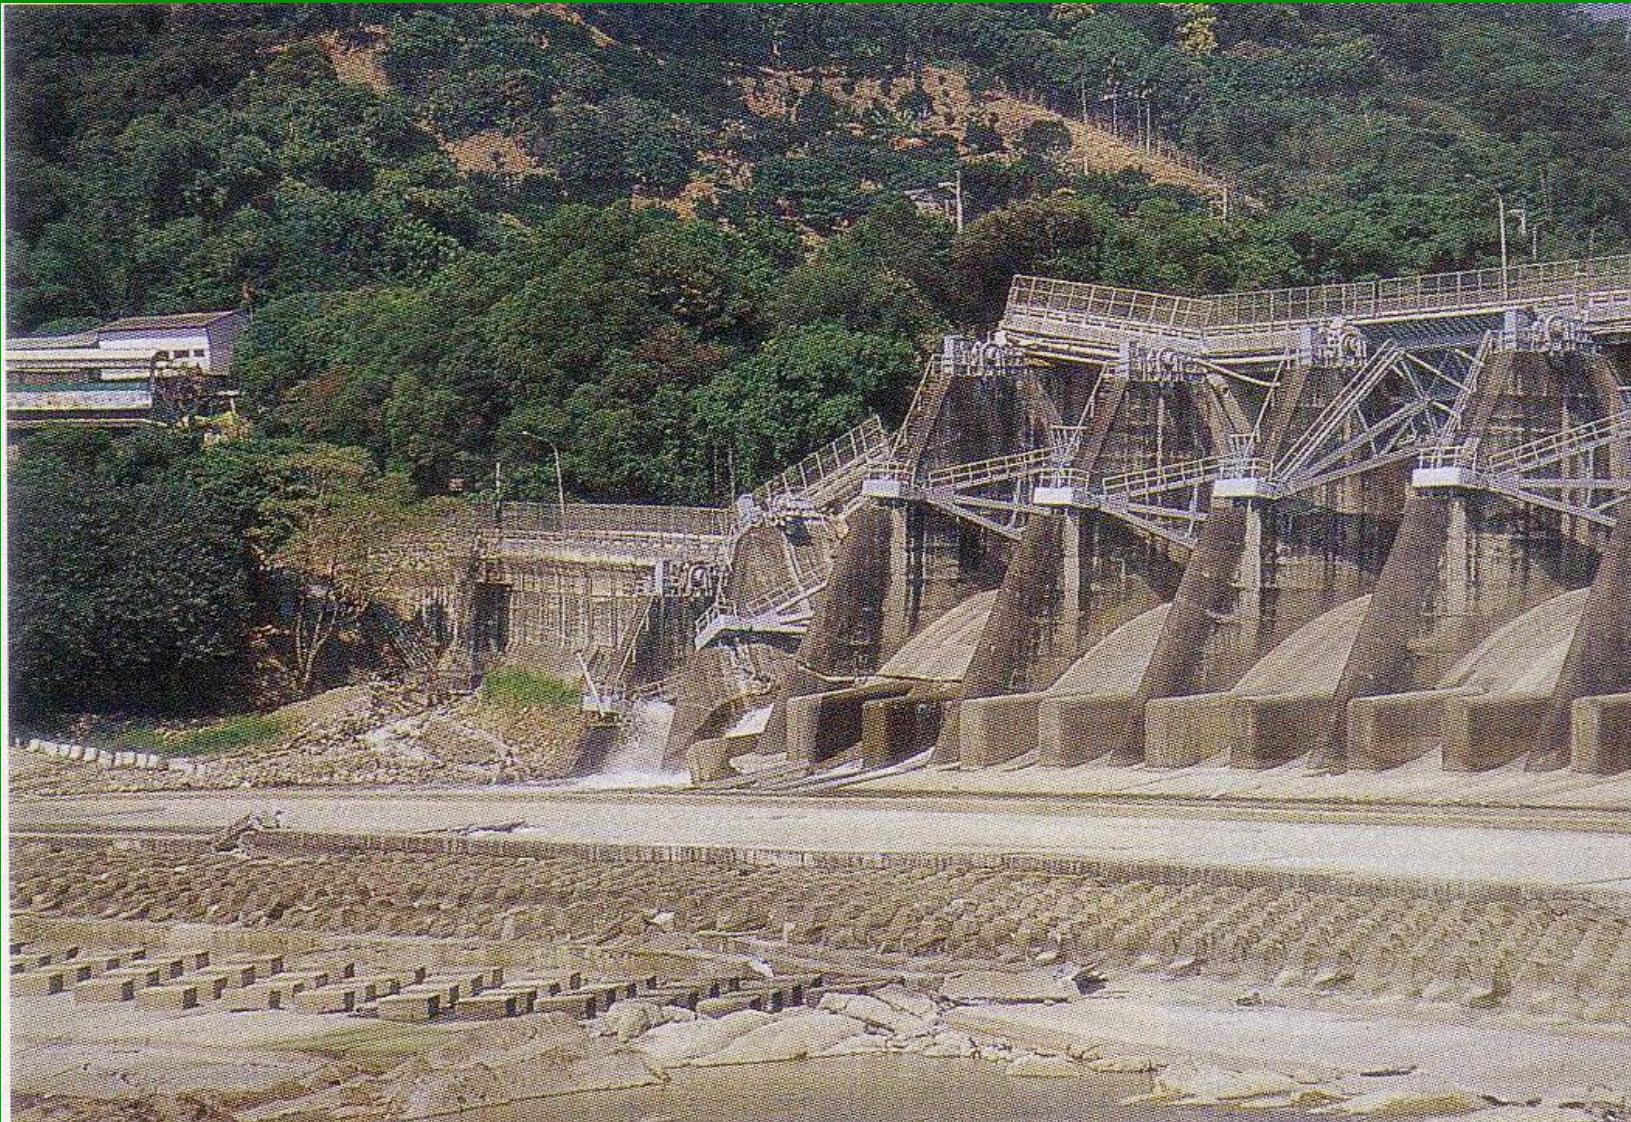
台中県石岡郷の石岡堰は、垂直方向の断層運動によって端部が破損した。

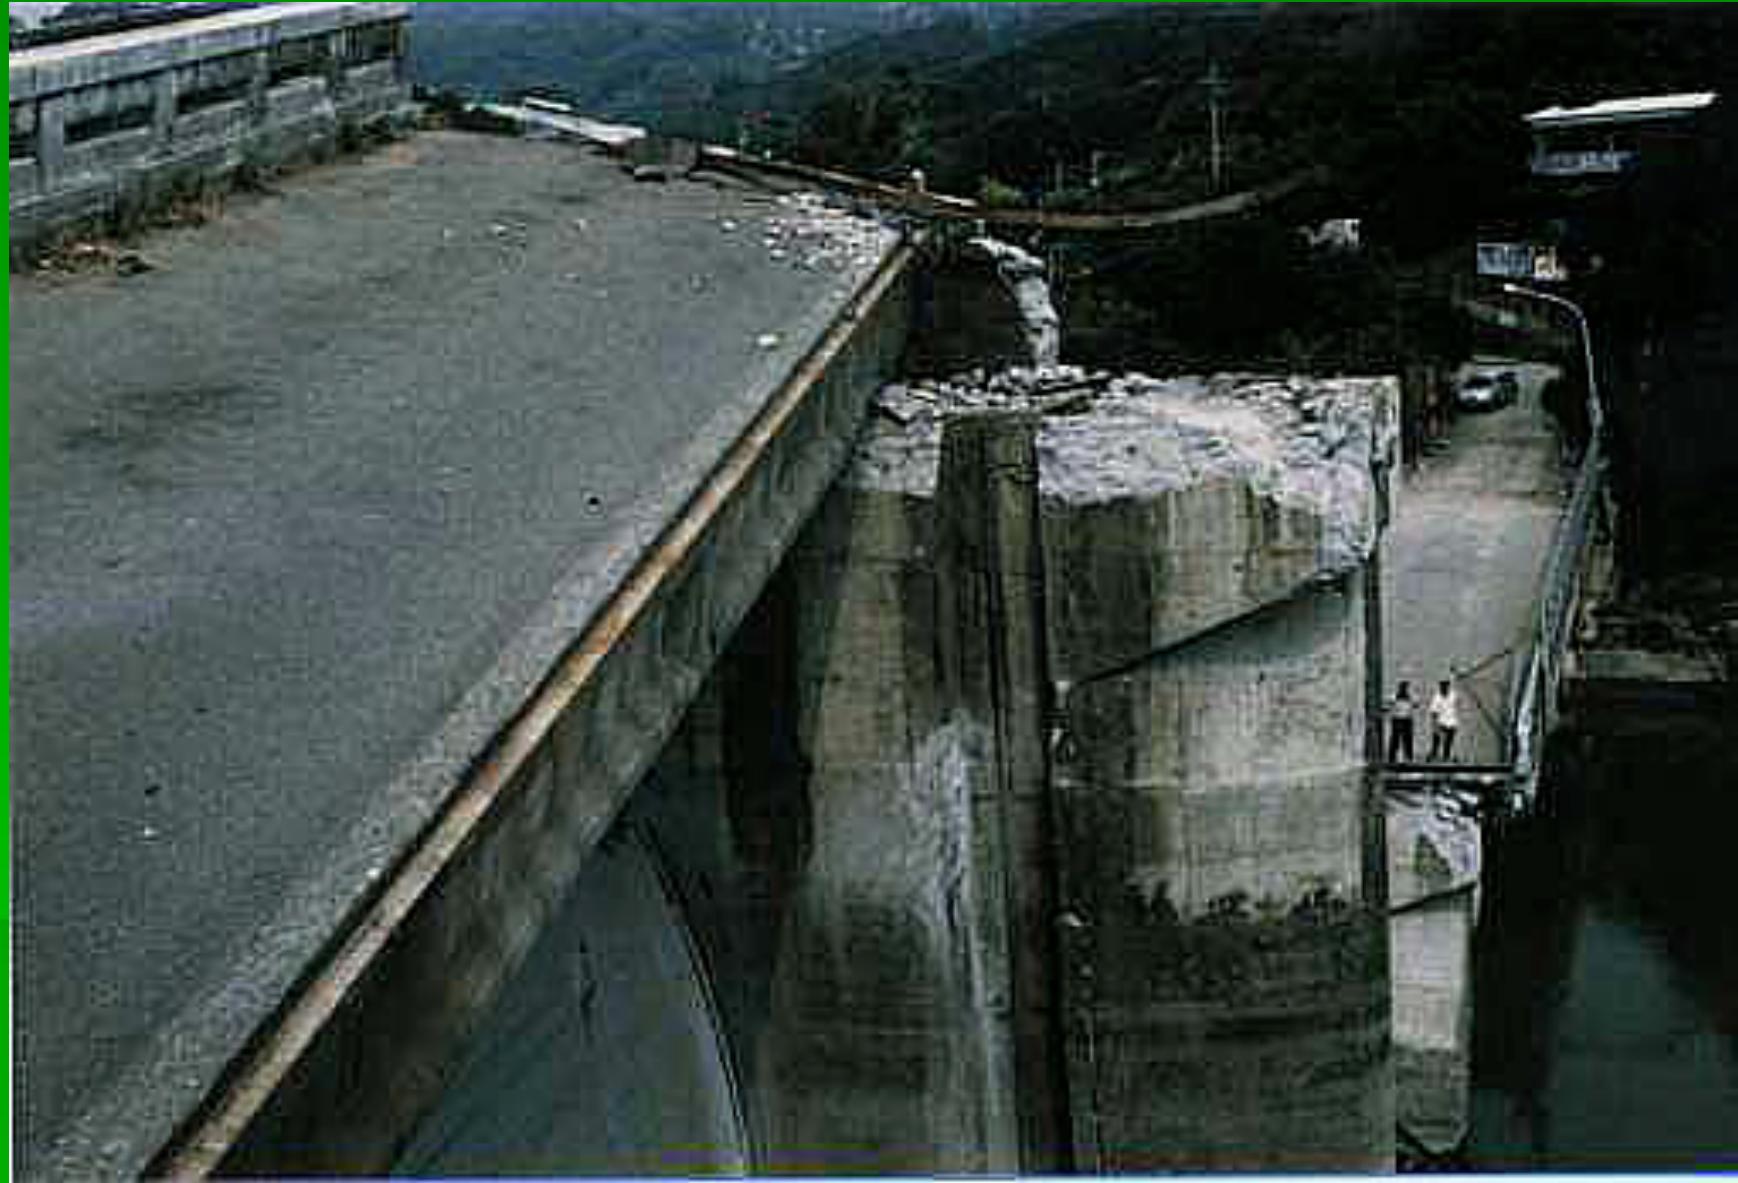
手前と奥の堰上通路は、地震発生前までは同じ高さだった。垂直方向のずれは10mはありそう。
